بررسی فنی مقدماتی

زلزله ۲۱ فروردین ماه ۱۳۵۱ منطقه قزوین و کازین

استان فارس

از علی اکبر مصیّب

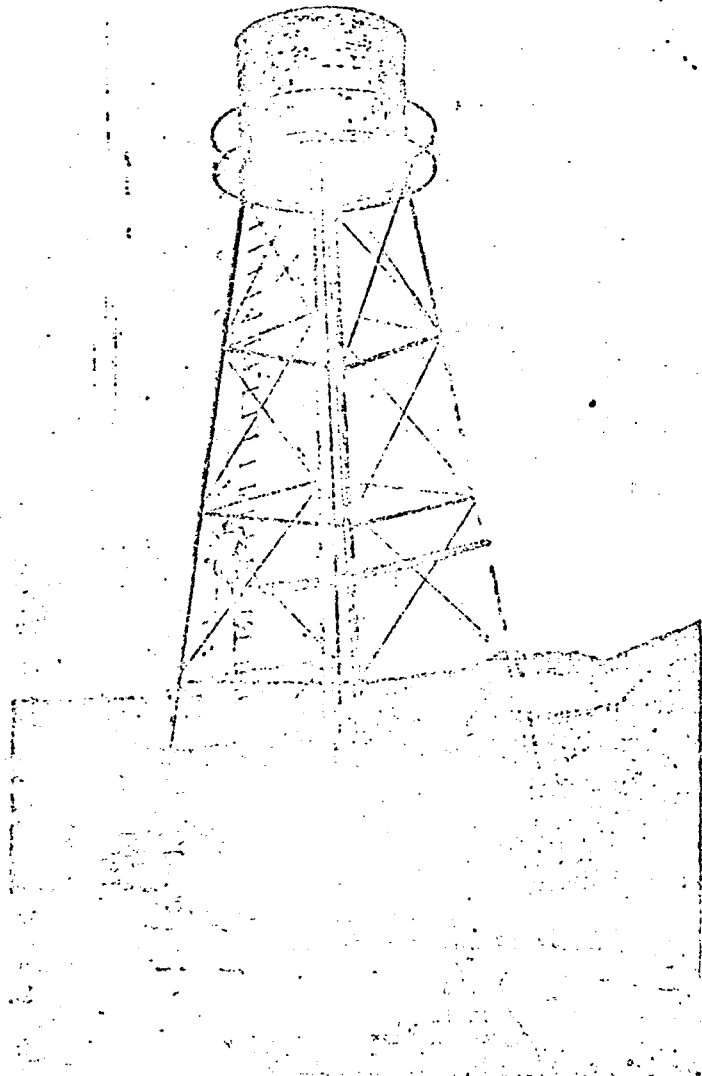
Plates No. 61- Elevated
water tank in Mahi-Dasht
and Hengam

Two types of elevated water tanks which were located in the area suffered little damage. One elevated water tank was in Mahidasht and the other in Hengam with 12 m height and 25 m³ capacity. Both were empty at the time of the earthquake and there was no damage to them except a slight deformation in the side of the tank in Hengam (the intensity of earthquake in Hengam was about VI).
