سازمان پژوهش و توجیه

زلزله ۱۷ آستین ۱۳۵۲ سرخون

## زلزله ۱۶ اسفند ماه ۱۳۰۳ سرخون (بندرعیاس)

The Earthquake of Sarkhun ( Bandar-Abbas ) March, 7. 1975

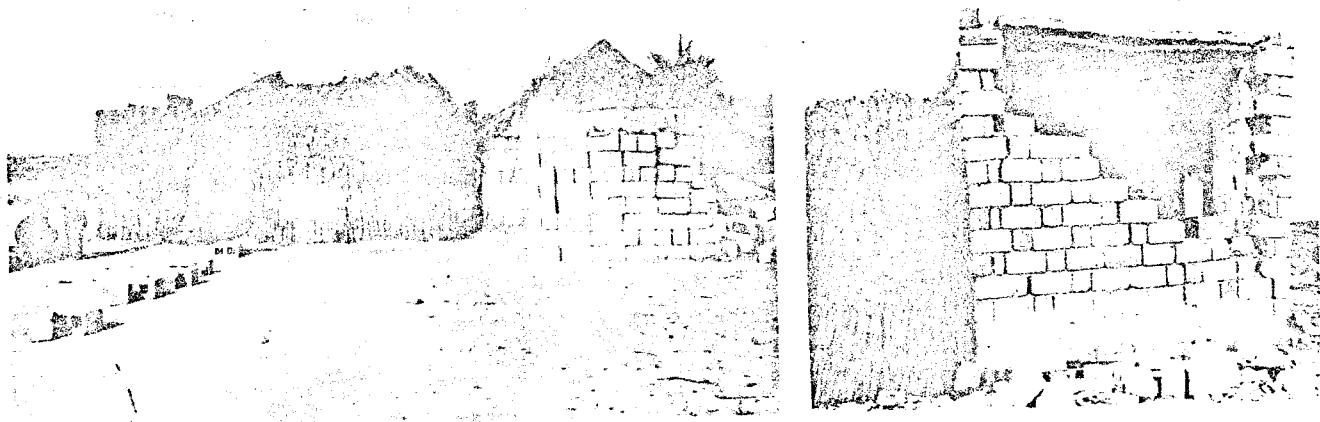
ساخته بابل وک بتنی در جنب کپسر سنتی  
(سرخون)
