سازمان برنامه و بودجه

زلزله ۴ مارس ۱۹۷۷ کشور رومانی

علی اکبر معین فر

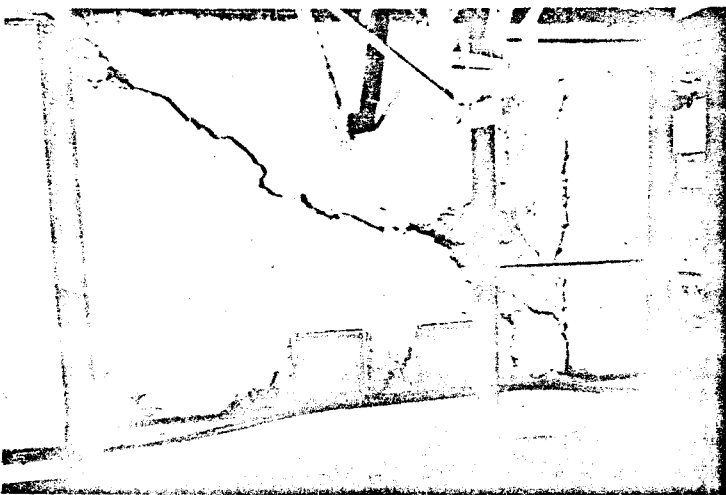
ساختمان ۵ طبقه بتن آرمه در پلیوشت (PLOIESTI)
ترک مورب در دیوار آجری که به ستون کناری نیزسرایت
کرده است (همچنین فاصله بین دو پنجره بصورت
ضربدری ترک خورده است) .

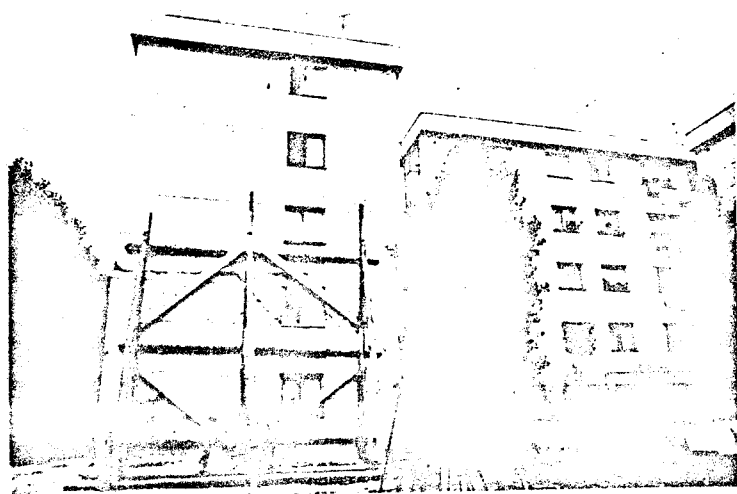
ترک ضربدری و افقی در ساختمان ۵ طبقه آجری در (Craioua) (این ساختمانها

دارای کلافهای بتن آرمه قائم میباشند و سقف آنها نیز بتن آرمه است) .

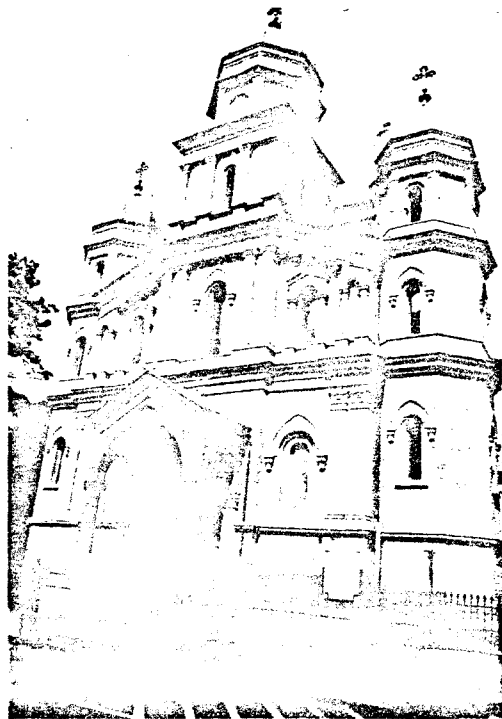
چرخش بر جک آجری بالای ساختمان کلیسا در کرایوا (Craiova)
