## نشریه شماره ۲

لرزش زمین که خود تابع نظم کلی دستگاه آفرینش است این بار کشور نیکاراگوا را هدف قرار داد و شهر چهارصد هزار نفری ماناگوا را در کمترین زمان و دقیقاً ویران ساخت، این نشریه حاصل بازدید و روزهای است که پنج ماه پس از وقوع زلزله در ماناگوا انجام گرفت و ضمن آن اثر زلزله بر ساختمانهای مختلف این شهر بررسی گردید.

## خلاصه

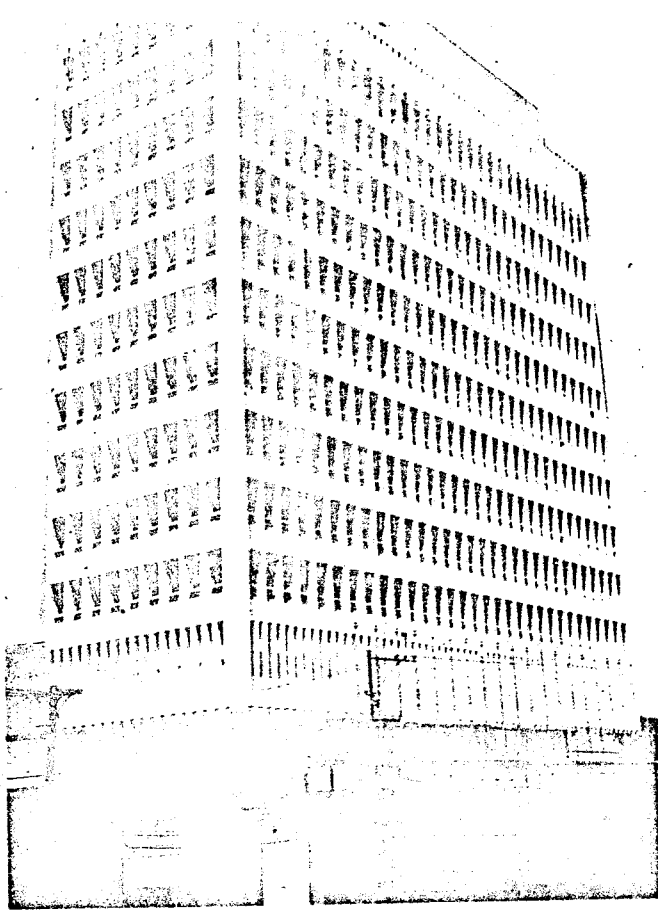
خرابی در دیوارهای مجوف زیرینجره ها  
در بانك مرکزی نیکاراگوآ

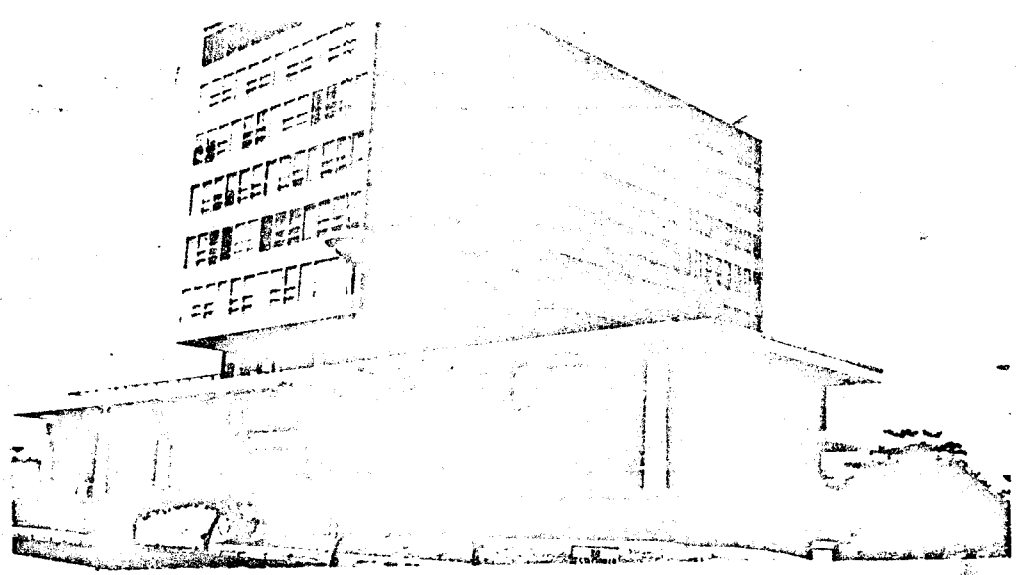
ساختمان مرکزیه های اجتماعی  
بعد از زلزله  
(در این عکس خراب شدن اتاق  
روی بام و خرد شدن جدار  
شیشه ای ساختمان ملاحظه میشود)

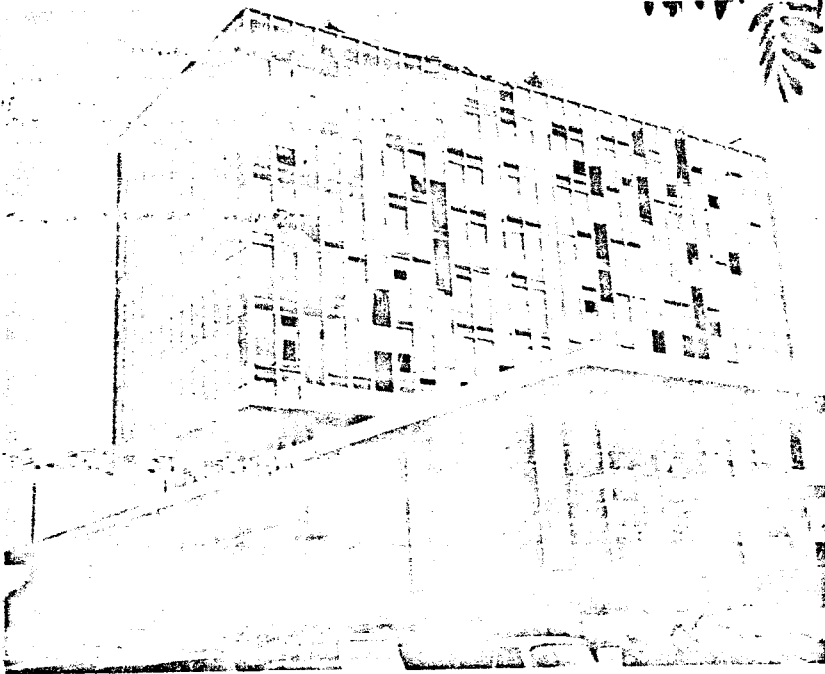
ساختمان مرکزیه های اجتماعی

خسارت به دیواره های داخلی

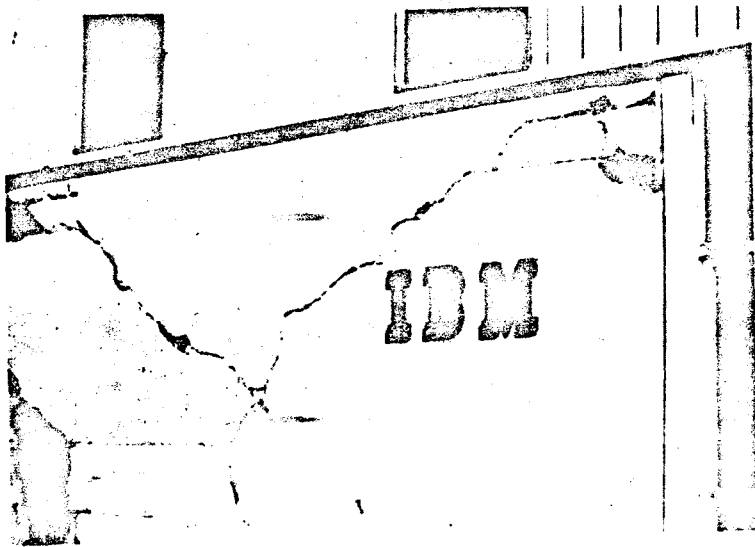
ترك در دیوار بتنی  
(این عکس که بلافاصله پس از  
زلزله برداشته شده از گزارش  
Earthquake Engineering  
Research Institute, U.S.A.  
گرفته شده است)

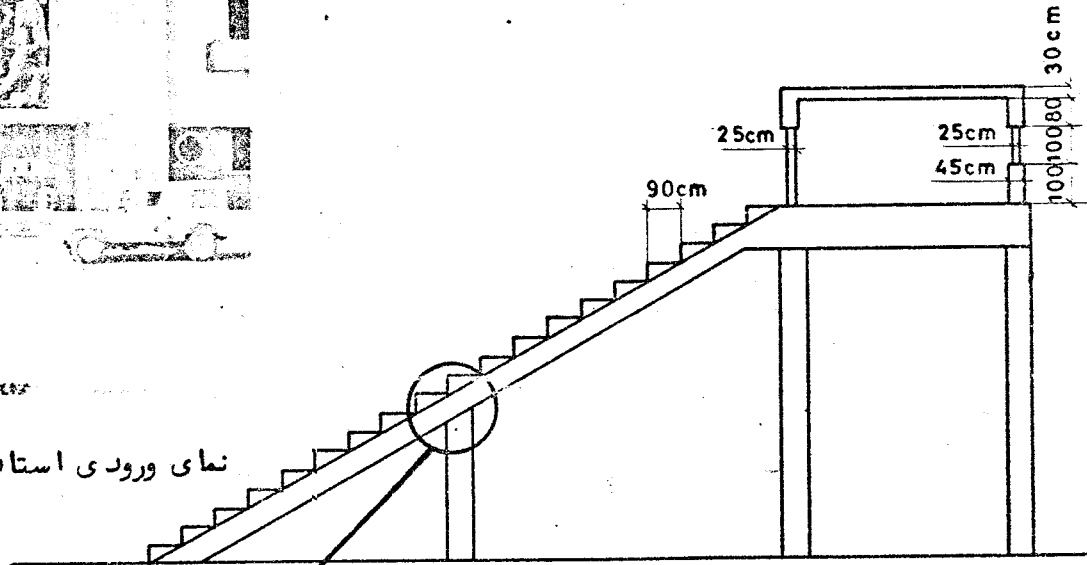
خسارت به ستون بتن آرمه  
 در محل تلاقی با تیر شیب دار

The oval shaped stadium of Managua was heavily damaged by the earthquake. The sloping reinforced concrete floor around this stadium supported by reinforced concrete columns was damaged at the points of column-beam connections (page 46 of p.t.).

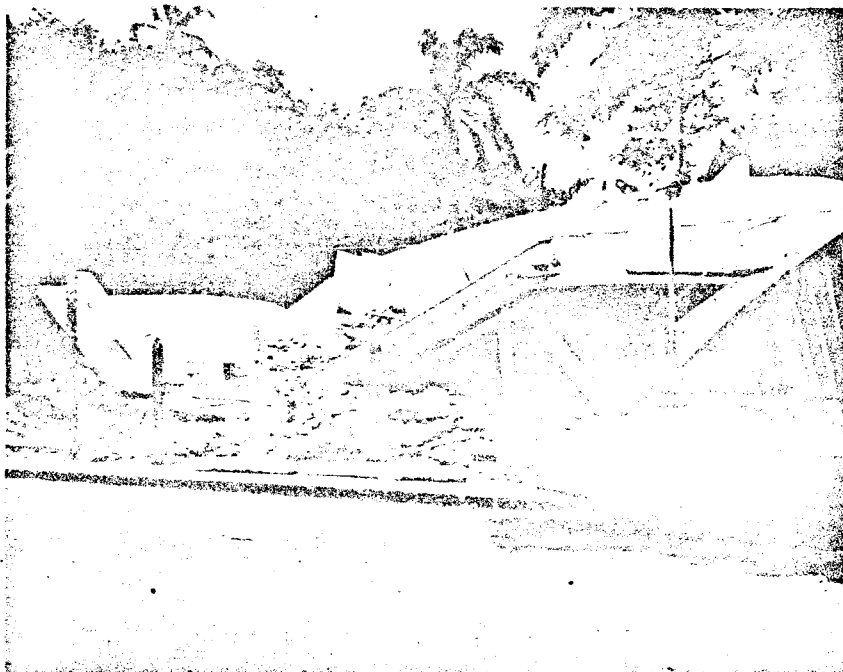
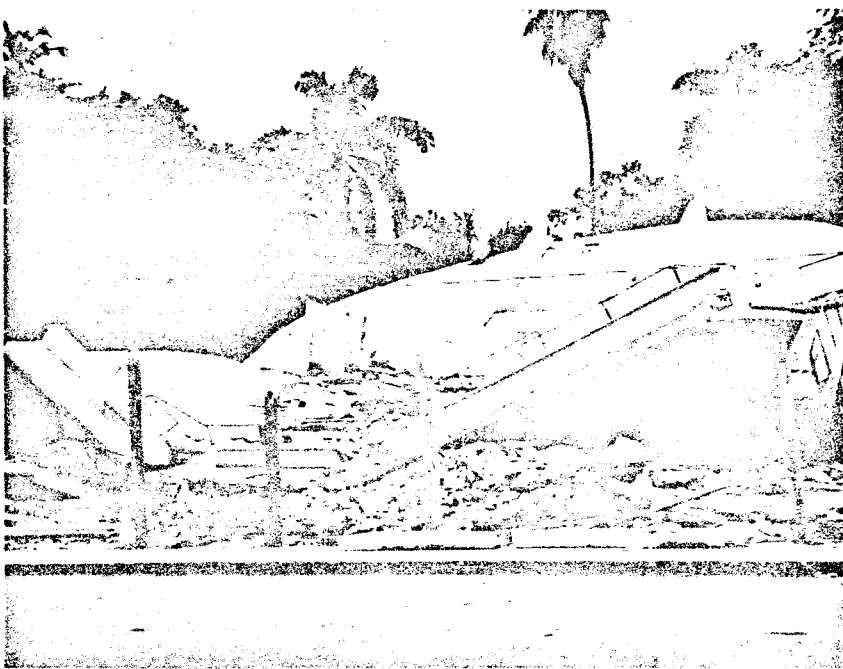
ساختمان باسقف سنگین بتن آرمه و ستونهای فلزی است که بر اثر زلزله سقف این

ساختمان فرود آمد و غنجر اگشت

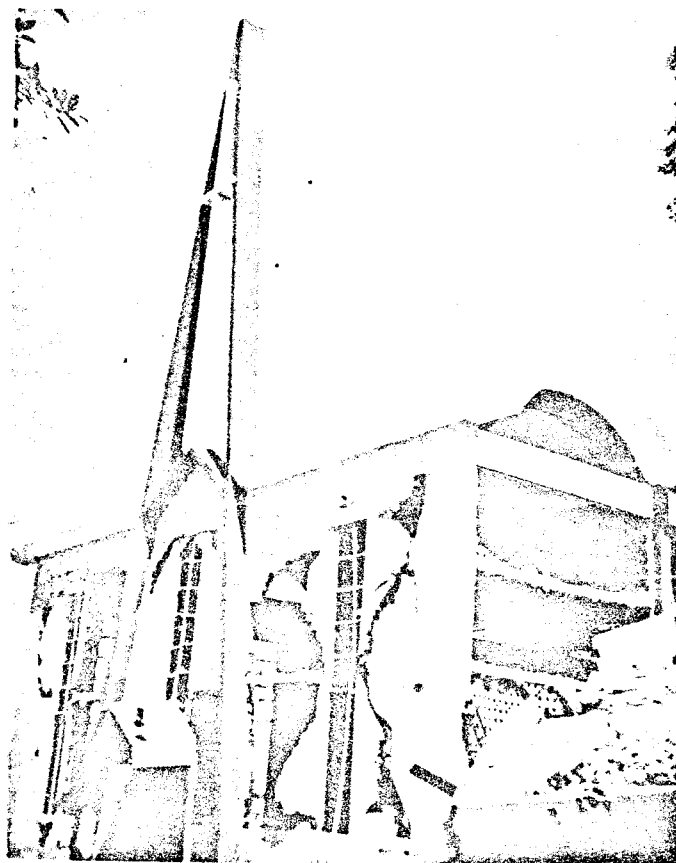
خسارت به دیوارهای ساخته شده با آجر مجوف و سردر ورودی

San Jose Church is an auditorium of 20 meters span with concrete barrel shell roof supported on two rows of reinforced concrete columns, of 75 centimeters by 35 centimeters section. The distance between columns is 5.5 meters center to center and the height of the columns is 6.5 meters. The exterior walls of the building are constructed of hollow blocks and as a result of the earthquake the walls were damaged heavily, and a heavy concrete cantilever canopy over the main door failed (page 51 of p.t.).

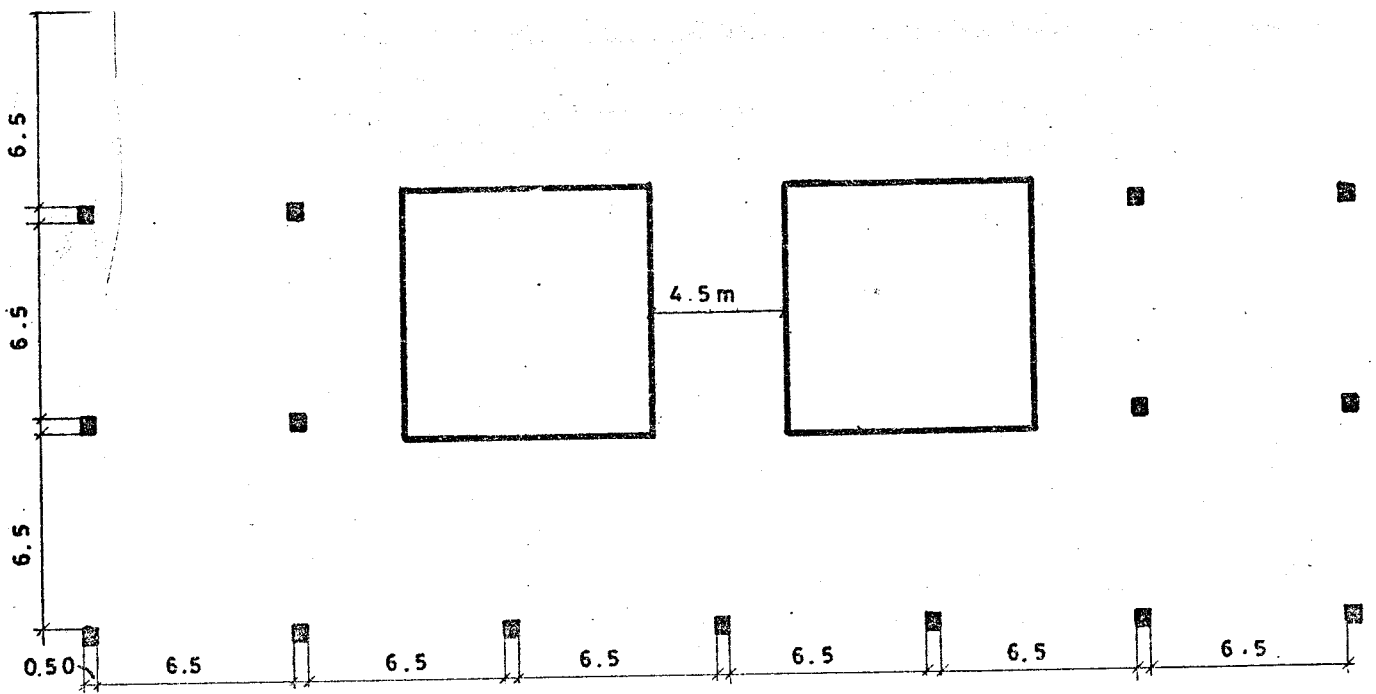
عملی ترک های که در  
 قوس های طبقه همگفت  
 ایجاد شده

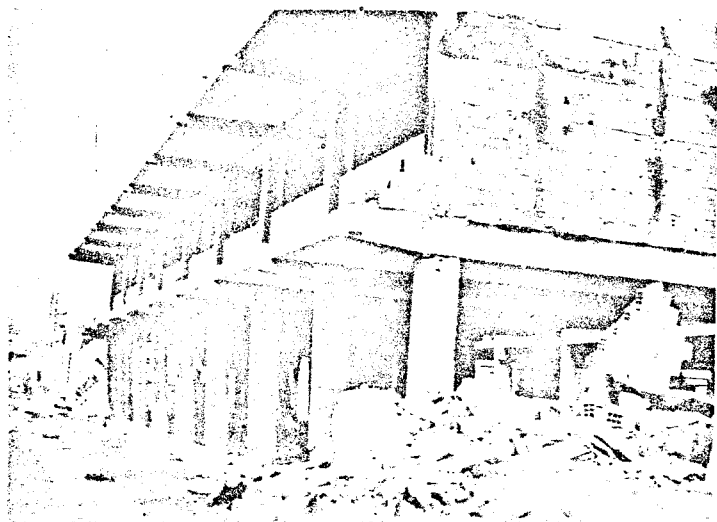
عملاً شاه تیرها به علت آنکه باید بار قاع زیاد را تحمل کنند قوی اختیار میگردند و چنانچه در امتداد دیگر که موازی با امتداد تیرریزی است عامل برنده بار جانبی پیش بینی نشده باشد همواره امکان این قبیل خسارات و حتی خراب شدن کامل ساختمان موجود است. علاوه بر خسارتی که در جهت طولی باین ساختمان وارد گردید دیوارهای عرضی طرفین نیز خراب شدند که این امر ناشی از تغییر شکلی است که در جهت عمود بر دیوار به این دیوارها وارد گردیده است.

ساختمان سینگر که در یک امتداد دارای قابهای قوی و در امتداد دیگر فاقد عنصر برنده بار جانبی است
