# زلزله ۱۷ آبانماه ۱۳۵۰ بندرعباس

دفتر تحقیقات استانداردهای فنی

نشریه شماره ۱۳

اردیبهشت ماه ۱۳۵۲

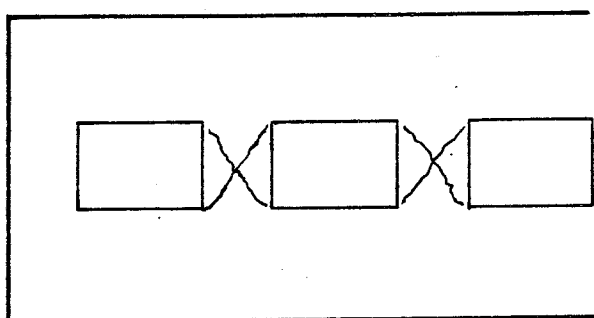
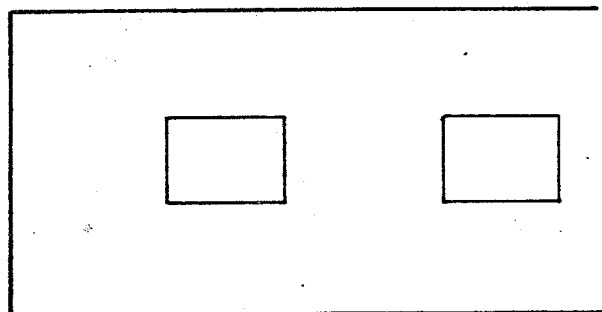
این نوع خسارت در حدود تركهائی است که در دیوارهای آجری ایجاد شده و عموماً قابل مرمت میباشد اکثر ترك ها در فاصله بین دیوینجره و بصورت ضرب دری در دیوارها ایجاد گردیده و حتی در یکی دو مورد که این فاصله نسبت به پهنای پنجره کم و قسمت پردیوار بصورت ستون كوچك آجری است این ستونهای آجری از جای کنده شده است، در این گونه موارد باید خسارات وارده را فوراً ترمیم کرد و گرنه همانطوریکه بیان شد با وقوع يك زلزله نیمه مخرب و یا بالرش های پسین که معمولاً پس از زلزله اصلی صورت میگیرد احتمال دارد ساختمان بکلی خراب گردد.

ترمیم دیوارهایی که باین صورت شکاف برداشته و یا ستونهای آجری که لغزش پیدا کرده است ممکن است بسادگی میسر نباشد و اغلب اتفاق میافتد که نیازمند شمع بندی و برداشتن کامل

قسمتهای معیوب و ساختن مجدد آن قسمت است، طریقه ساده ای که در این قبیل موارد عملی بنظر میرسد برداشتن پنجره های موجود و انجام آجرچینی بجای پنجره است و پس از تکمیل این کار میتوان آجرچینی معیوب را کاملاً تخریب و این قسمت ها را تبدیل به محل پنجره نمود، این عمل در صورتی میسر است که از نظر معماری لطمه ای به ساختمان وارد نشود. همچنین در مورد ستونهای آجری بین و پنجره میتوان با کم کردن سطح پنجره ها انجام و آجرچینی بجای آنها هم سطح بردیوار را افزایش داد و هم بار وارده از سقف را بر روی دیوارهای جدید که باید با ملات خوب ساخته شوند

روش ترمیم دیوار در موقعی که  
ترك ضربدری ایجاد شده است

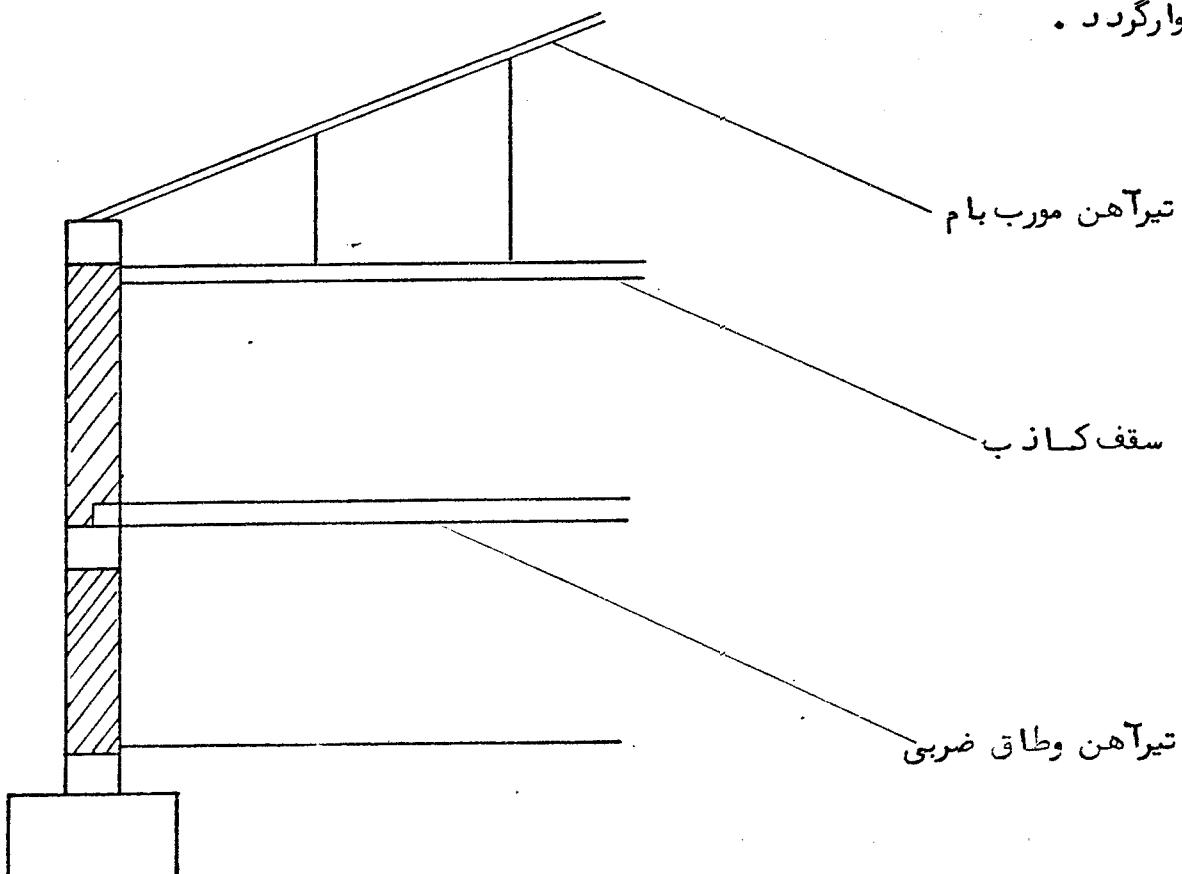
از دیده های جالبی که در این ساختمانها ملاحظه گردید تا " شیر عنصر فرعی در خسارت وارده به ساختمان است بطوریکه گاه ممکن است ساختمان را در یک زلزله خفیف تا سرحند خرابی برساند . وجود سقف کاذب در ایجاد خسارت در دیوارهای آجری مؤثر بوده است و این خسارت تنها در چنین وضعی که زلزله چندان شدید نبوده و به خرابی کامل ساختمان منجر نشده است قابل رویت و نتیجه گیری است و اگر زلزله کمی شدید تر بود احتمالاً " همین اثر موجب خرابی کامل ساختمان میشد بدون آنکه بعداً " علت اساسی خرابی بخوبی قابل توضیح و تحلیل باشد .

کاذب نسبت به سنگین و هر متر مربع آن حدود ۵۰ کیلوگرم وزن دارد و وسیله قاب های ساخته شده از تیر آهن و پروفیل های آهنی دیگری تیر آهنهای موربی که برای پوشش بام نصب گردیده است آویزان شده است و بطور کلی هیچگونه اتصال و گیرداری بین دیوارهای خارجی ساختمان و عناصر فلزی تشکیل دهنده این سقف کاذب موجود نیست، در اثر زلزله سقف کاذب نوسان نموده است و چون باد یوارها پیوستگی ندارد و یک پارچه کار نمیکند مرتباً "بانیروی جانبی قابل توجهی در قسمت فوقانی دیوار خارجی و در زیر کلاف بتن آرمه ضربه وارد آورده است و همین ضربات موجب ایجاد ترکهای قابل توجهی در دیوار گردید به طوریکه اگر مقاومت زمانی زلزله اندکی بیشتر میبود و یا اگر زلزله کمی شدید تر بود مسلماً ساختمان را بطور کامل خراب میکرد. صرف نظر از اینکه پدیده فوق نشان میدهد که عدم پیوستگی عناصر فرعی و ثانویه ساختمان بدیوارها که عناصر اصلی برنده بار در ساختمان های با مصالح بنائی میباشد تا چه حد ممکن است در ایجاد خسارت بسا ختمان مؤثر واقع شود نکته مهم دیگری که در مورد این ساختمانها قابل ذکر است اثر سبک بودن دیوار میباشد زیرا بعلمت سبکی دیوار فوقانی (پوشش سقف از ورق سیمان وینیل نسوز) بدیوارها بار قائم قابل توجهی وارد نمیشود و دیوارها مقاومتی در برابر نیروی جانبی از خود نشان نمیدهند و با این ترتیب ضربات جانبی مکرر کوچک کافی است که موجب خرابی دیوار گردد.

با آنچه گذشت موضوع لزوم گیر داری سقفها به دیوارها نیز بخوبی روشن میشود و در مورد ساختمانهای مورد بحث لزوم گیر داری سقفهای کاذب بدیوارها خصوصاً در وضعی که بارقائم وارد از بام بدیوار نیز چندان قابل توجه نبود هاست اهمیت خود را بخوبی نشان میدهد.

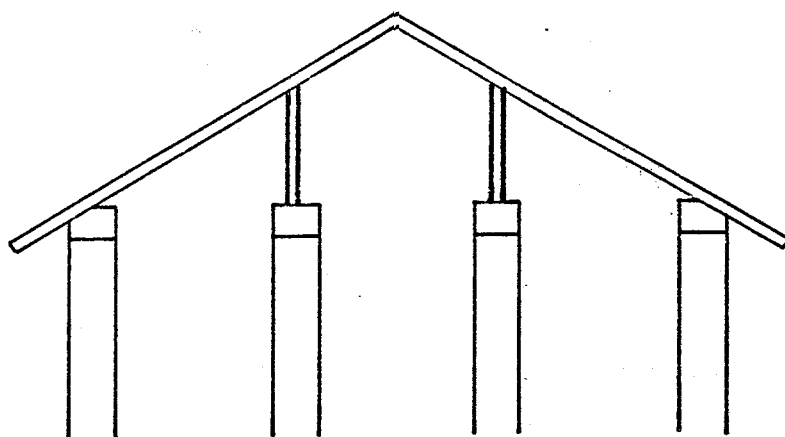
نحوه پوشش بام در ساختمان های آجری

گرچه اتصال تیرآهن اصلی پوشش بام با کلاف بتن آرمه دیوار خارجی همبستگی کافی بین تیرآهن پوشش بام و دیوارهای خارجی بوجود آورده است ولی اساساً فقدان عنصر افقی (کش) موجب میگردد که حتی بدون توجه به تأثیر نیروی جانبی ناشی از زلزله همواره نیروی رانشی در بالای دیوار در محل کلاف موجود باشد و با بروز زلزله میزان این نیرو تشدید میگردد. در این ساختمانها تصادفاً تمام شکافهای وارده در دیوارها در موضع هائی است که محل اتصال تیرآهن مایل سقف با کلاف میباشد. و این موضوع لزوم جذب نیروهای رانش سقف را بوسیله عناصر افقی (کش) در این قبیل پوشش ها بخوبی تأیید میکند.

موضوع قابل ذکر دیگر پوشش بام این ساختمانها، انجام کلاف بتن آرمه روی دیوارهای عرضی در دوانتهای ساختمان است که بشکل مایل اجرا شده است و بنظر میرسد که برای تأمین یکپارچگی بین دیوارهای متعامد باید این ضلع کلاف نیز بصورت افقی و هم تراز با کلاف روی دیوار طولی ساختمان اجرا میگردد. بطور کلی در پوششهایی که بصورت شیب دار و شیروانی انجام میشود ترجیح دارد که در دوانتهای ساختمان نیز دخریا نصب گردد و بجای آنکه آخرین تیرکهای سقف مستقیماً بر روی دیوارهای عرضی (و یا احیاناً بر روی کلاف شیب دار) گذارده شود بر روی این خرپا قرار گیرند.

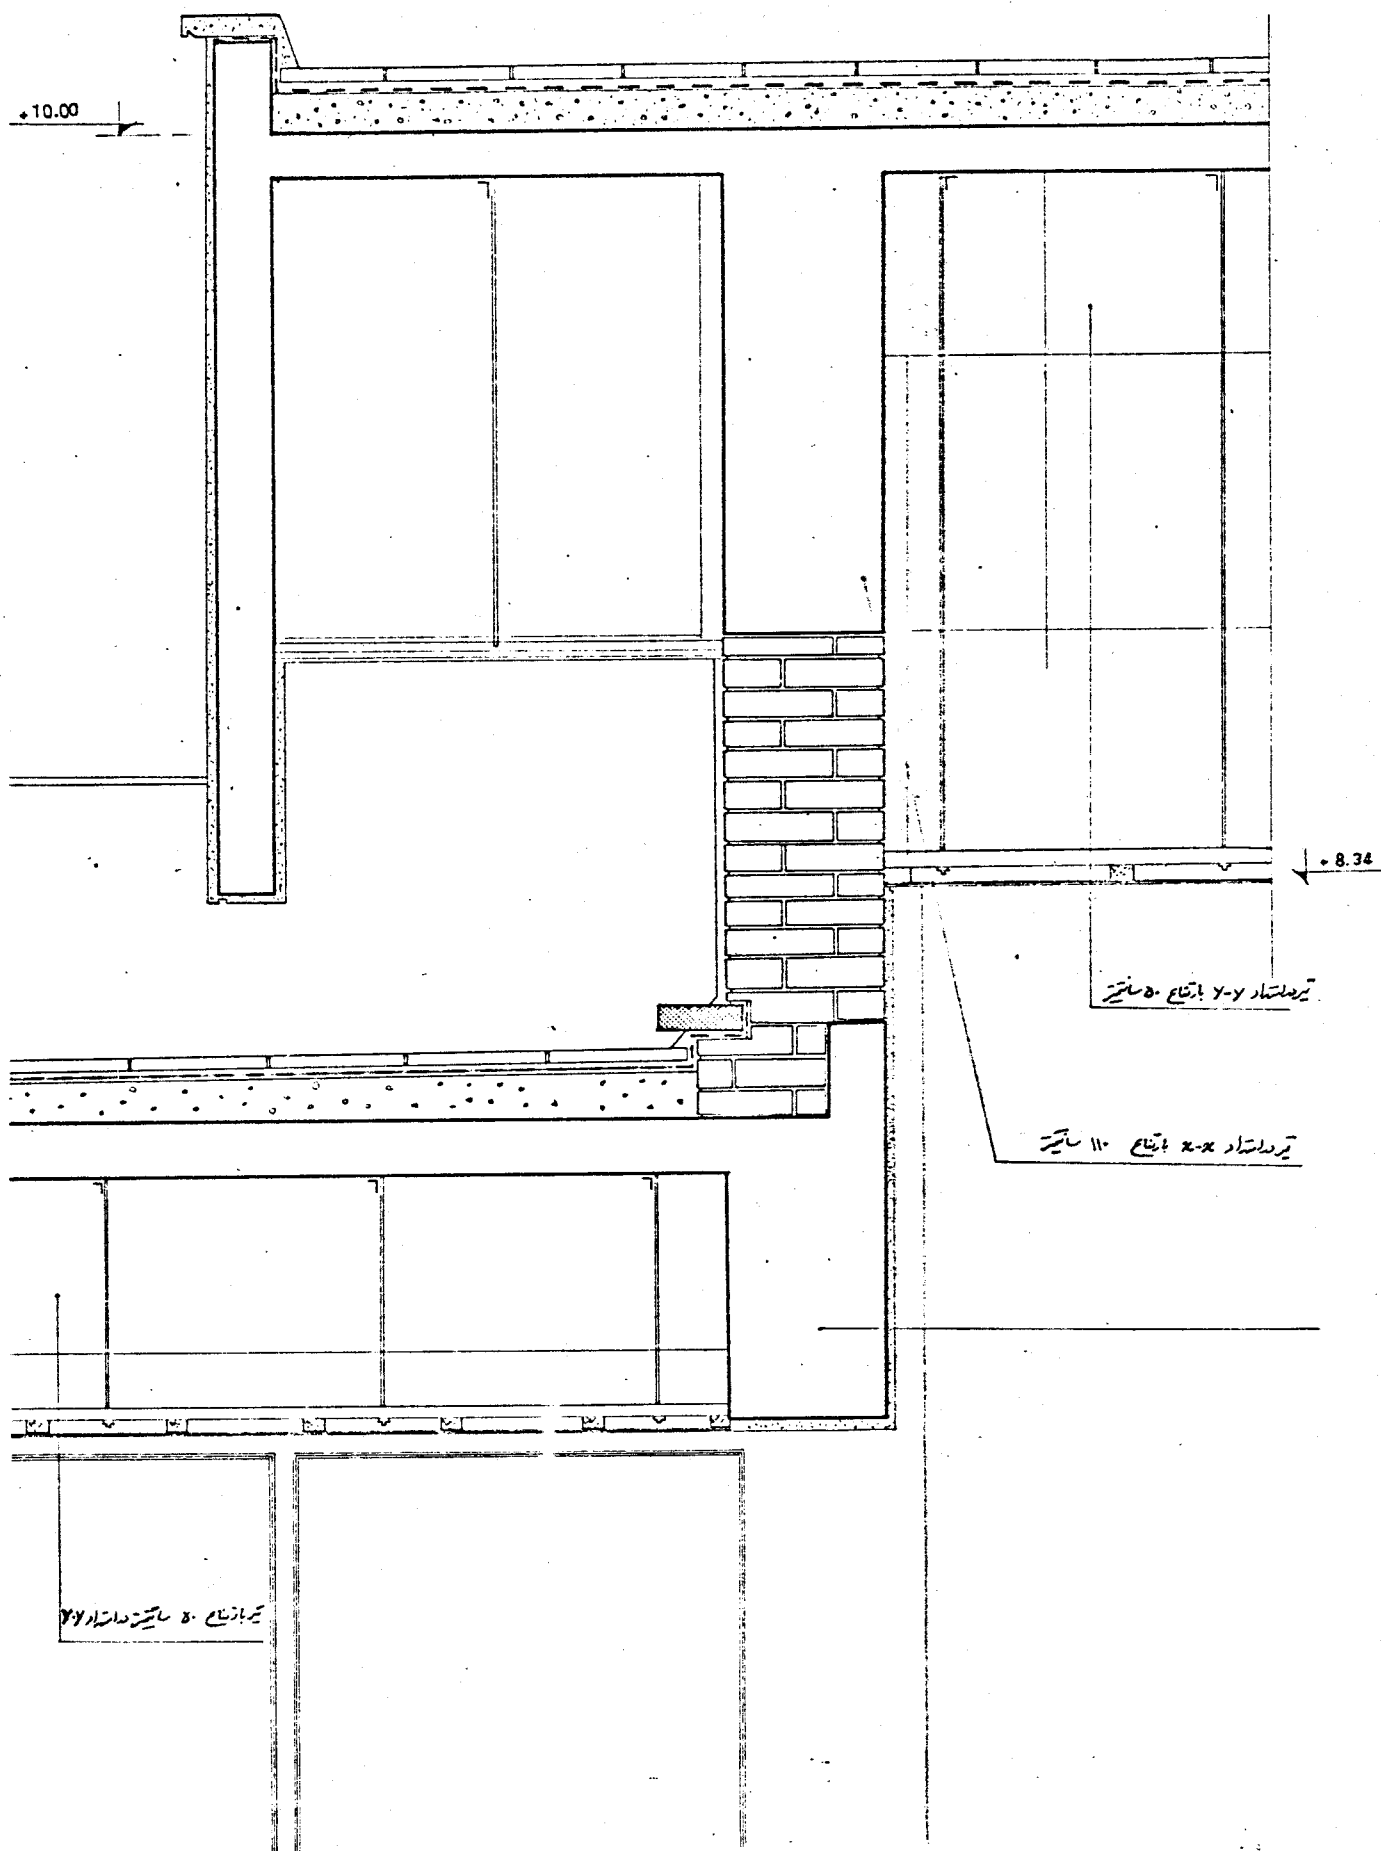
تنها نقطه گنج کننده ایکه در خسارات وارده به ساختمان اصلی فرودگاه قابل توجه است ترکهای ۵ درجه محل تلاقی تیروستون میباشد که در وهله اول عیب عمدی اسکلت را اعلام میکند ولی بررسی دقیق تر نشان میدهد که این عیب نیز ناشی از بی دقتی اجرائی است.

مقطع عرضی تیرها در روی ستونی که شکاف ریده است

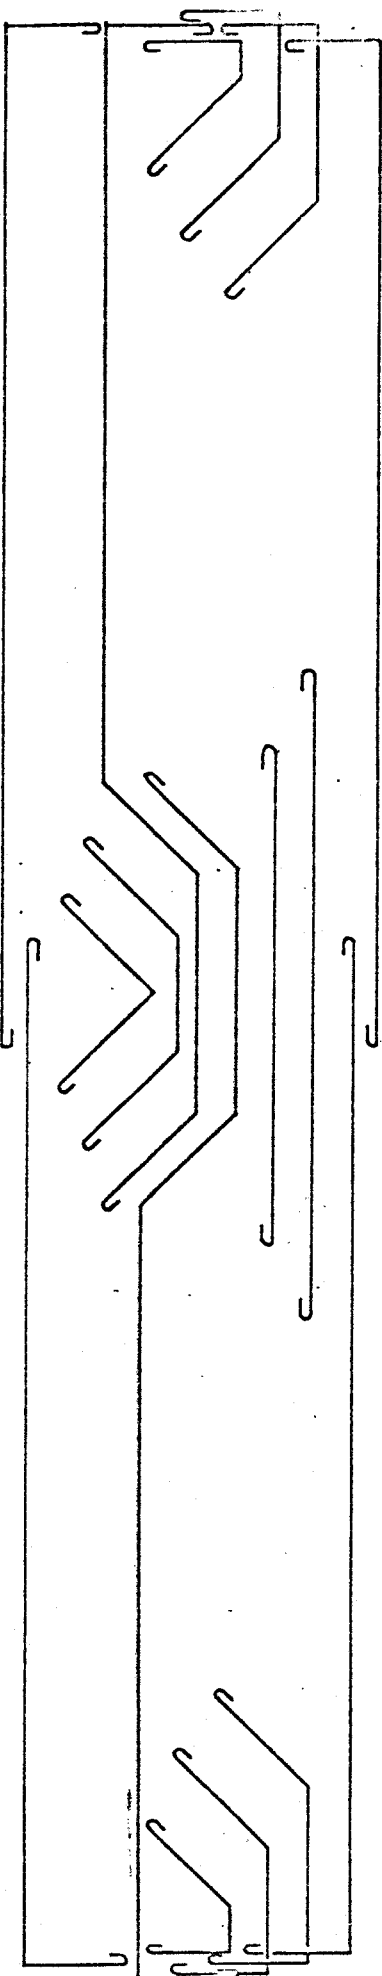
طراز آهن گذاری تیر در محلی که ستون شکاف دیده است

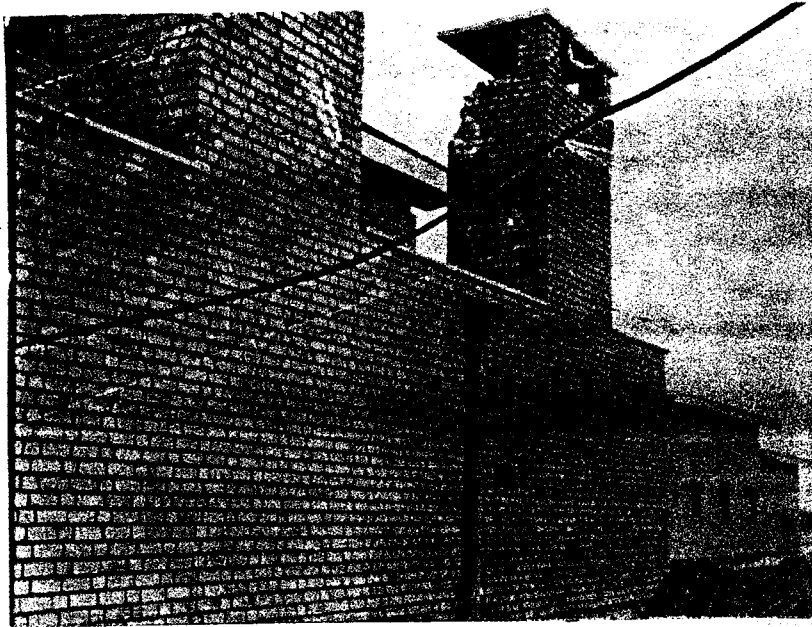
عکس شماره ۷

Damage to a brick masonry chimney

آسیب بدود کش آجری

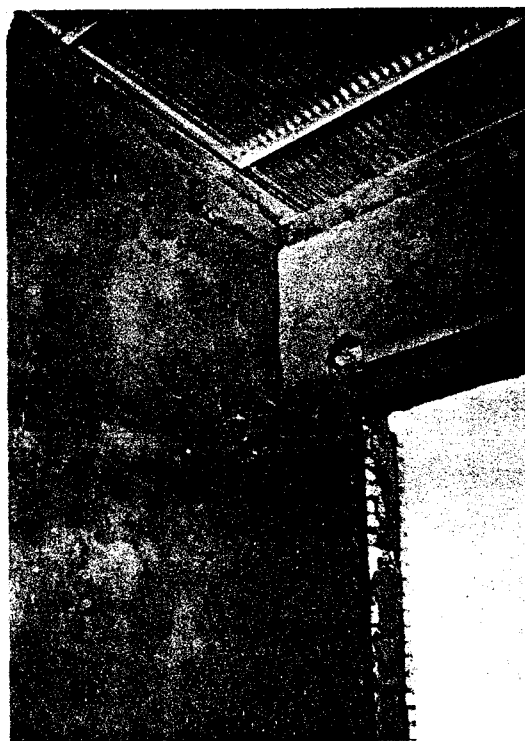
عکس شماره ۹

ساختمان آجری با سقف سبک با  
کلاف مورب

Brick masonry building with  
sloping light weight roof which  
have a sloping bond beam at top.

In most of these brick buildings, the sloping roof was supported by two end walls. No trusses were used at the end walls. Although the buildings were reinforced by a sloping bond <sup>beam</sup> at the top, most of these end walls were broken due to the earthquake's effect. To avoid this, it is better to use a truss at each end wall to support the roof weight.

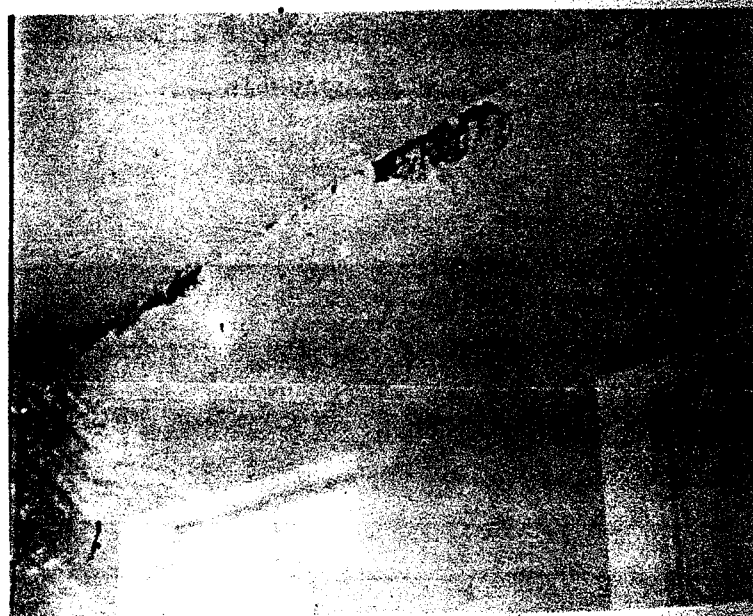
عکس شماره ۸

آسیب وارده از سقف کاذب دیوارهای آجری

Damaged caused by the pounding of the  
suspended ceiling to the adjacent  
wall.

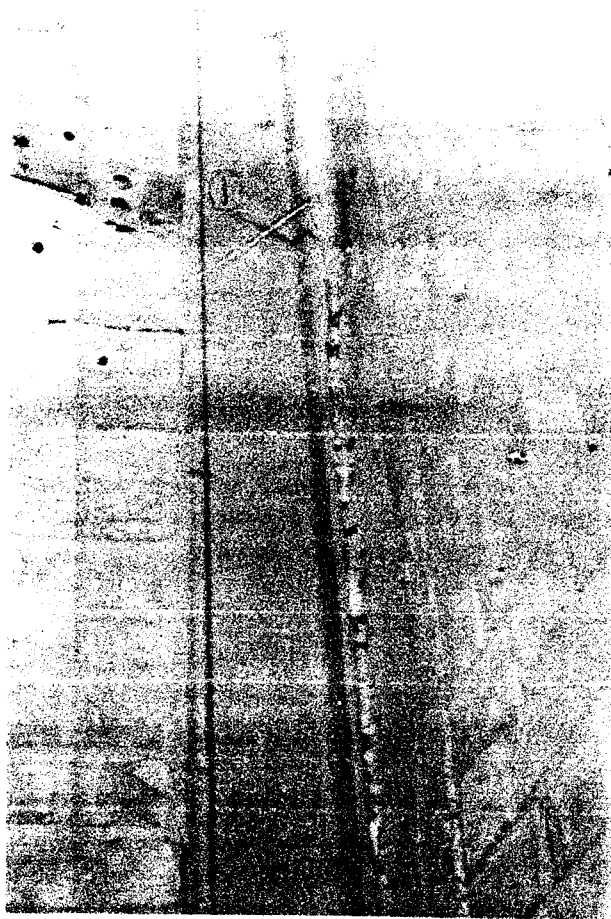
از اختلاف پیرید نوسان دو ساختمان است زیرا در ساختمان دارای خاصیت لرزش مختلف بوده و پیرید نوسان ساختمان بزرگ با پیرید نوسان ساختمان کوچک متفاوت است و از آنجا که در ساختمان نتوانسته اند بطوریکه پارچه بنوسان در آیند تغییر مکان ستون ها ناشی از حرکت دهانه بزرگ بمیزانی بوده است که موجب بریده شدن پیچهای اتصال خریاهای کوچک (که در حقیقت پشت بند دهانه بزرگ میباشند) شده است.

عکس شماره ۱۱  
قطع شدن پیچهای اتصال خریاوستون فلزی  
Plate No.11  
Breaking of a 16mm. screw due to  
excessive tension

The most important steel structure in the area was a 45 meter span structure, and next to it was an 8 meter span structure. The trusses of the smaller building were bolted by four 16mm. screws to the column of the larger structure. As a result of earthquake two of these bolts were broken. At first glance, one would think that these broken bolts were due to two different periods of vibrations of the two buildings. A thorough investigation shows that the broken bolts were due to excessive tension. More attention should be paid to the design of such a connection to prevent any failer. There was also damages due to the pounding effect of the smaller building against the larger one was very obvious in several places. In such cases, it is a better practice to build this type of structure as an individual unit to eliminate any pounding problem.

گرچه این تحلیل غیر منطقی نیست و اساساً در اینگونه حالات باید سعی کرد که در ساختمان که از نظر خاصیت لرزش مختصات و ورازم دارند جدا از یکدیگر ساخته شوند و هر یک به ستون مستقل بخود متصل شود و با تعبیه درزان بساط کافی از پیرید و تنه زدن (Punding) بین آنها نیز احتراز بعمل آید لکن توجه به مقطع پیچهای که بریده شده اند نشان میدهد که تعدادی از این پیچها در چند تکیه گاه بعلت کشش زیاد گسیخته شده اند و مقطع برش آنها بصورتی نیست که ناشی از برش باشد بنابراین ضمن اینکه بنظر میرسد ترجیح داشته است در ساختمان مستقل از یکدیگر ساخته شوند نحوه بریدن پیچها نشان میدهد که در عدد پیچ بقطر ۶ (۱ میلیمتر در هر یک از دناحیه کشش و فشار محل اتصال برای تحمل کشش و فشار حاصله از لنگر ناشی از بار جانبی کافی نبوده است.

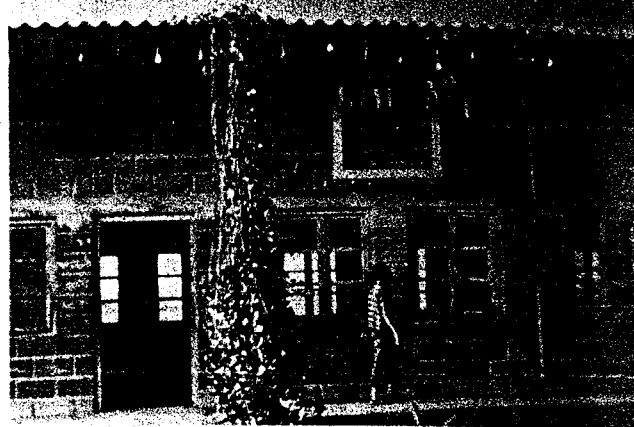
تنها خسارتی که باین ساختمان وارد شده د ر گوشه های ساختمان است و در محل تلاقی د و دیوار متعامد ترکهای د ر دیوارها ملاحظه شد که با زلزله بعدی احتمال خرابی آن موجود است ، این امر نشان میدهد که صرفه جوئی مختصر د قرار د ان عناصر قائم د ر چهار گوشه و حذف د و خریا د ر وانتهای ساختمان تا چه حد ساختمان را تضعیف میکند ، د ر حالیکه سایر قسمتهای ساختمان تا حد د قابل قبولی مقاوم میباشد .

عکس شماره ۱۰  
ساختمان گله داری در ده شغو  
ساخته شده با بلوک بتنی و عناصر قائم فولادی  
Plate No.10  
Building built with prefabricated  
concrete blocks with vertical  
elements in Shaghu village.

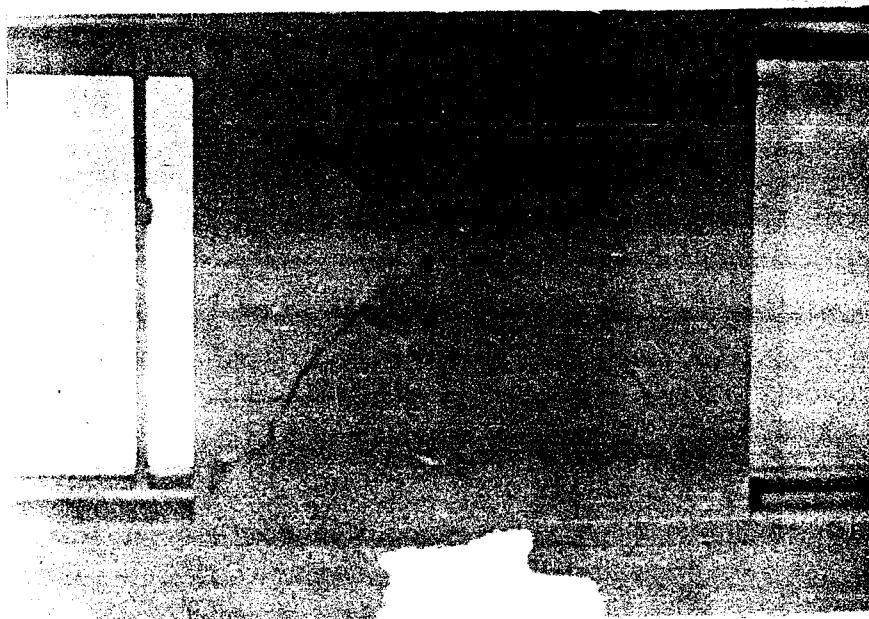
عکس شماره ۱۲  
شکاف ضرب داری در دیوارهای آجری  
Plate No.12  
Cross crack between two windows  
in the brick walls due to small  
wall ratio.

There were some cross cracks between two successive window openings which were due to low wall ratios. Also there were some cracks at the corners of the buildings which were due to bad workmanship, particularly the practice of "Hashtgir". From the observation of this earthquake's effects, it is a good practice to use some reinforcing steel at the corners of buildings or places where two walls meet to prevent any separation at the time of an earthquake.

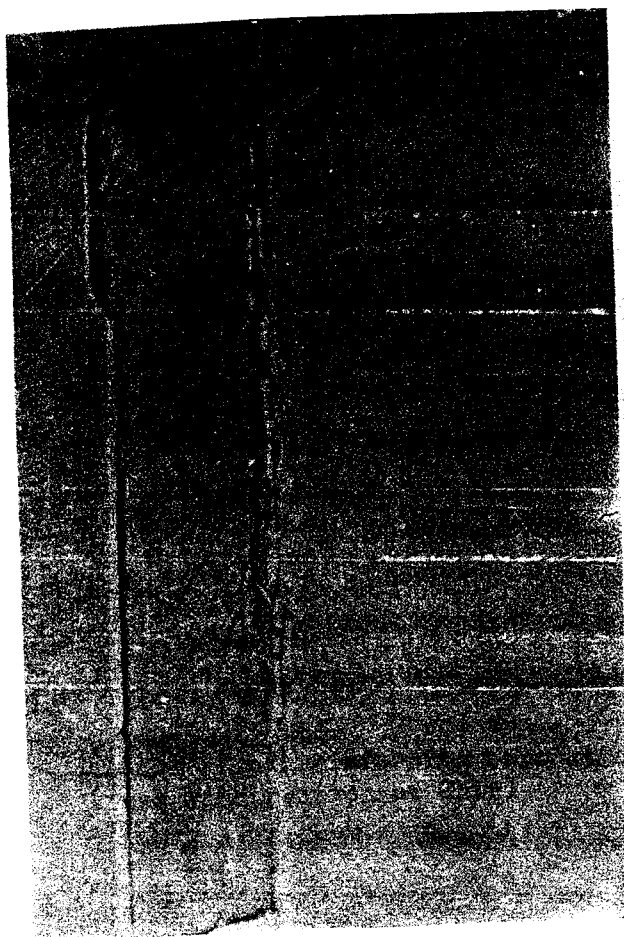
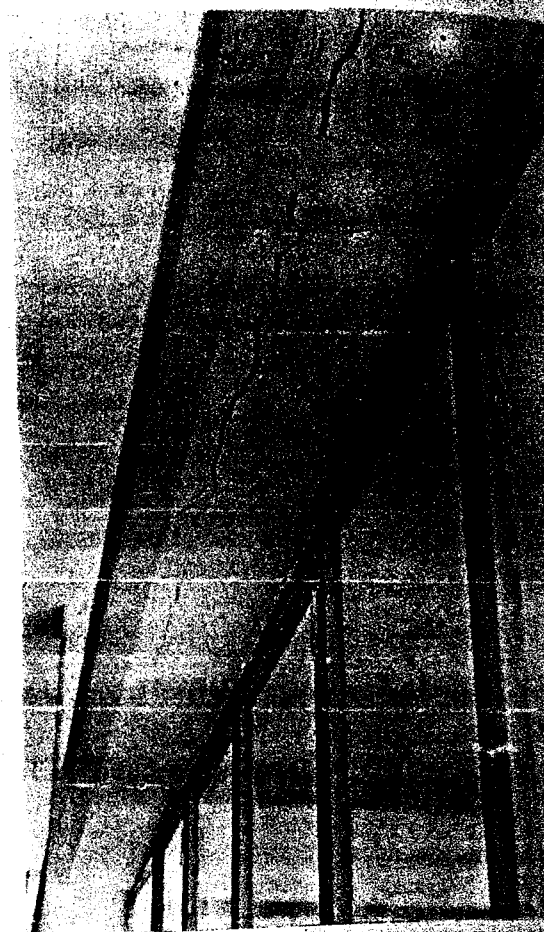
ساختمان فرودگاه بندرعباس

در این ساختمان در محل تلاقی دو ستون یا تیرها ترکهای ۵ و ۶ درجه ای ملاحظه شد و در تیرببین این دو ستون ترکهای افقی دیده شد، در یکی دو ستون دیگری پوشش سرامیک روی بتن از ستون جدا شده و ریخته بود و در محل درز انبساط ساختمان تیرریختگی هایی در نما سازی سرامیک و طرف ایجاد شد.
