زلزلہ ۲۳ دسمبر ۱۹۷۴

ماناگوا

علی اکبر معین فر

خلاصه

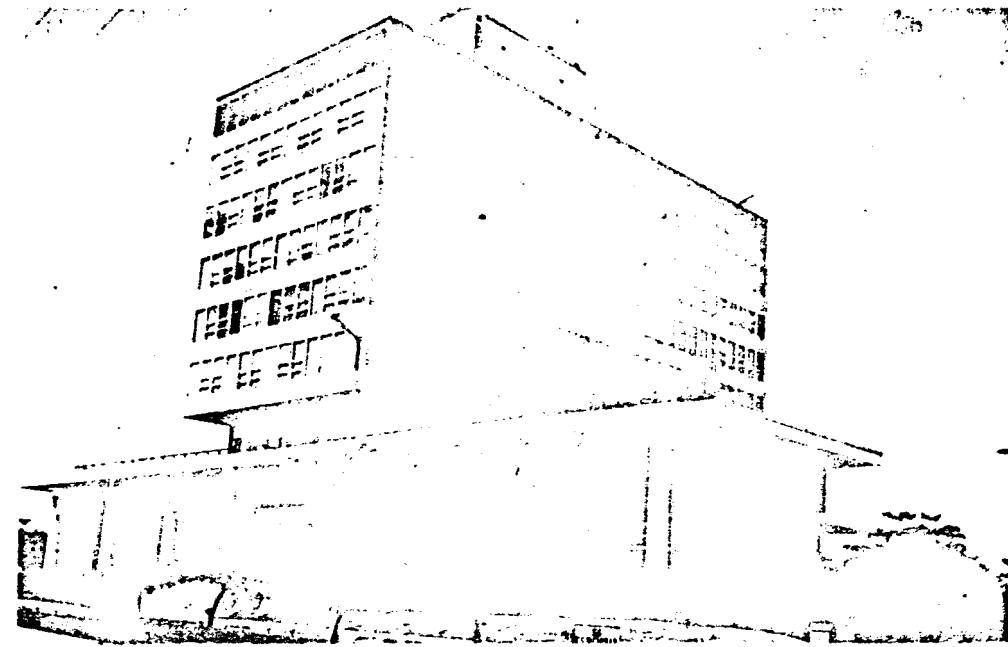
ساختمان مرکزیمه های اجتماعی
بعد از زلزله
(دراین عکس خراب شدن اطاق
روی بام و خرد شدن جدار
شیشه ای ساختمان ملاحظه میشود)

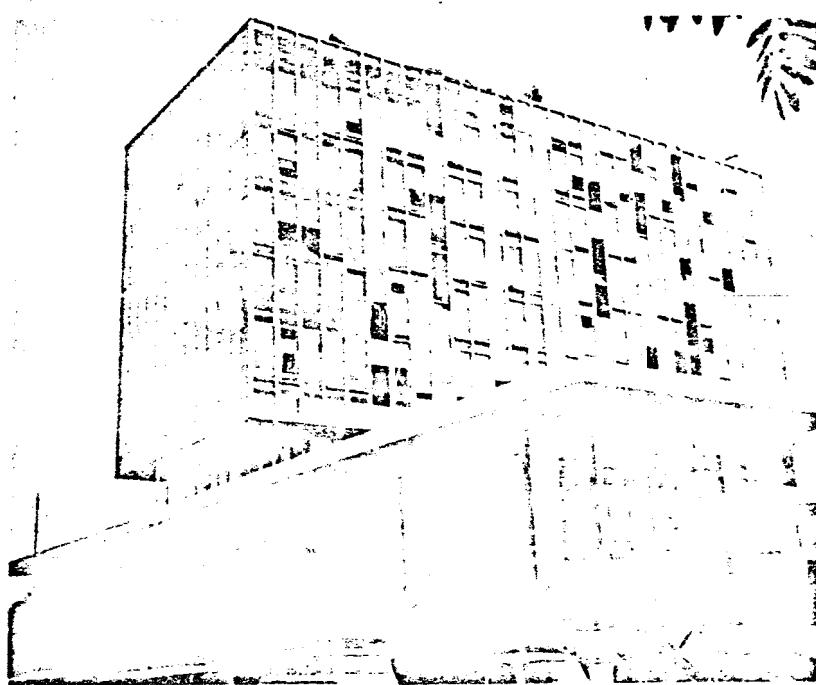
ساختمان مرکزیمه های اجتماعی
خسارت به دیوارهای داخلی
(دراین عکس ساعت دیواری آینه
ساختمان که در اثر زلزله از کارافتاده
و ساعت حدوث زلزله را نشان میدهد
دیده میشود)

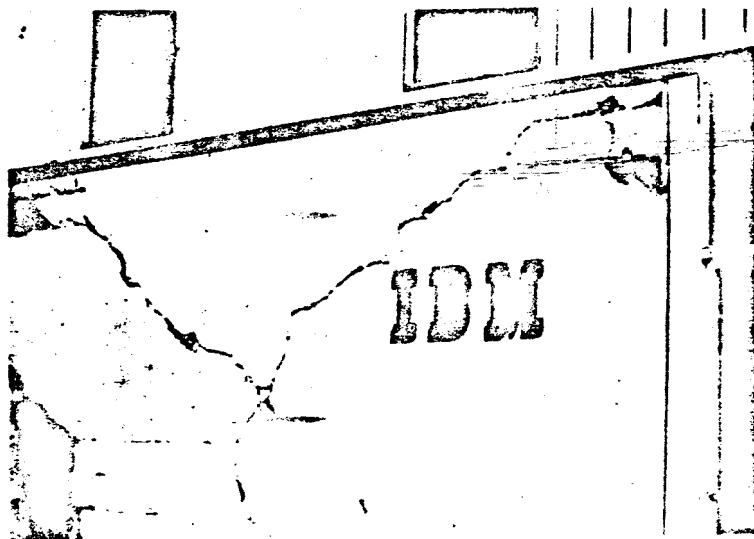
ترک دارد دیوار بتنی
این عکس کملاً فاصله پس از
زلزله برآشته شد از گزارش
Earthquake Engineering
Research Institute, U.S.A.

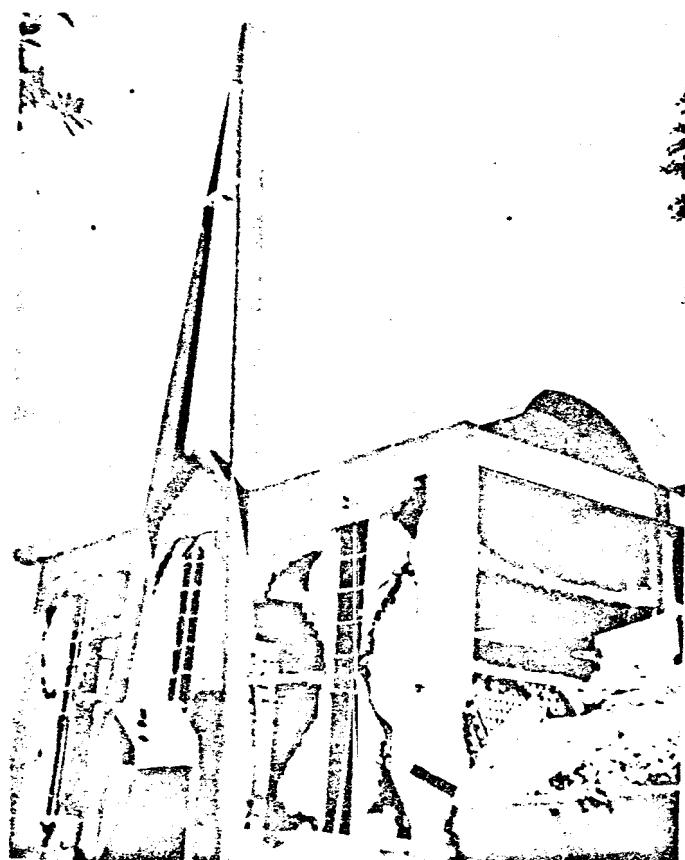
خسارت به دیوارهای ساخته شده با آجر مجوف و سرد رورودی

San Jose Church is an auditorium of 20 meters span with concrete barrel shell roof supported on two rows of reinforced concrete columns, of 75 centimeters by 35 centimeters section. The distance between columns is 5.5 meters center to center and the height of the columns is 6.5 meters. The exterior walls of the building are constructed of hollow blocks and as a result of the earthquake the walls were damaged heavily, and a heavy concrete cantilever canopy over the main door failed (page 51 of p.t.).

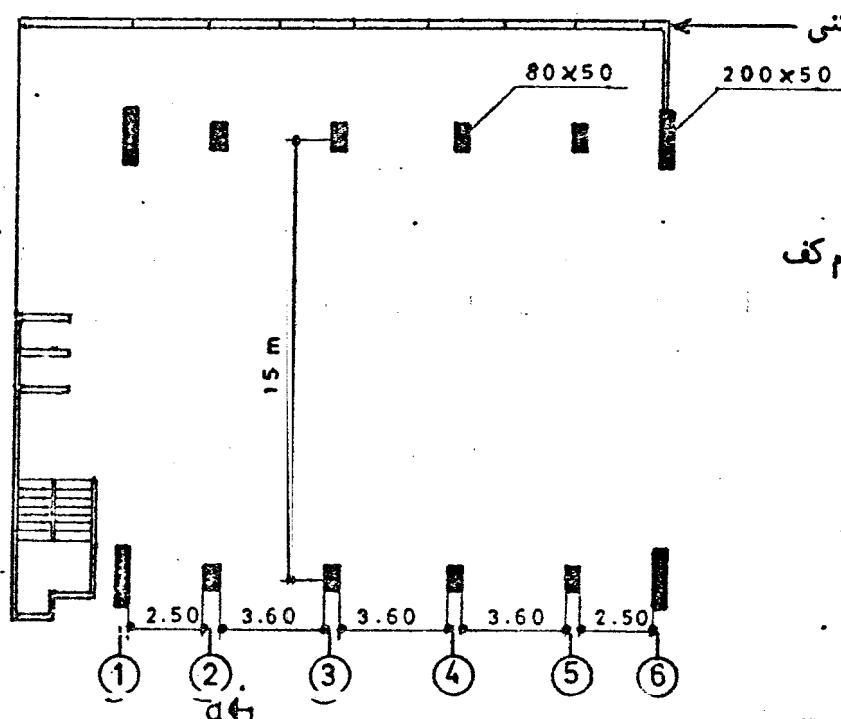
قسمت نیم طبقه ساختمان
مرکز تلفن که قسمتی از
پوشش بروی دیوار می
بلوك بتني قرار دارد شده
است

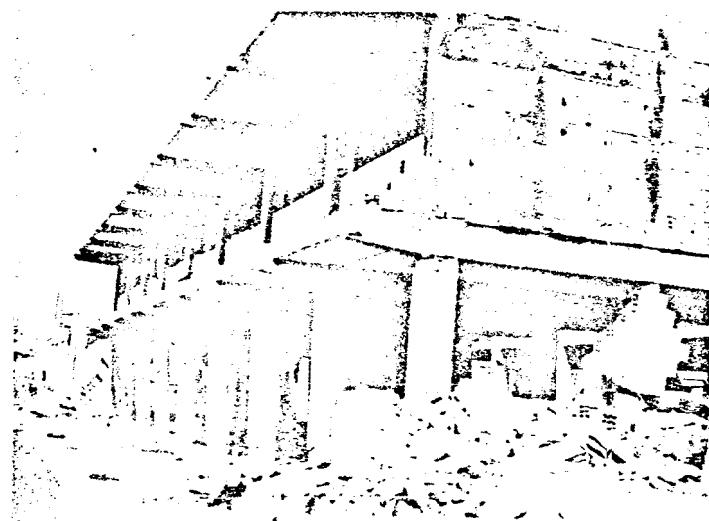
تغییر شکل درجهت طولی
در ساختمان سینگر

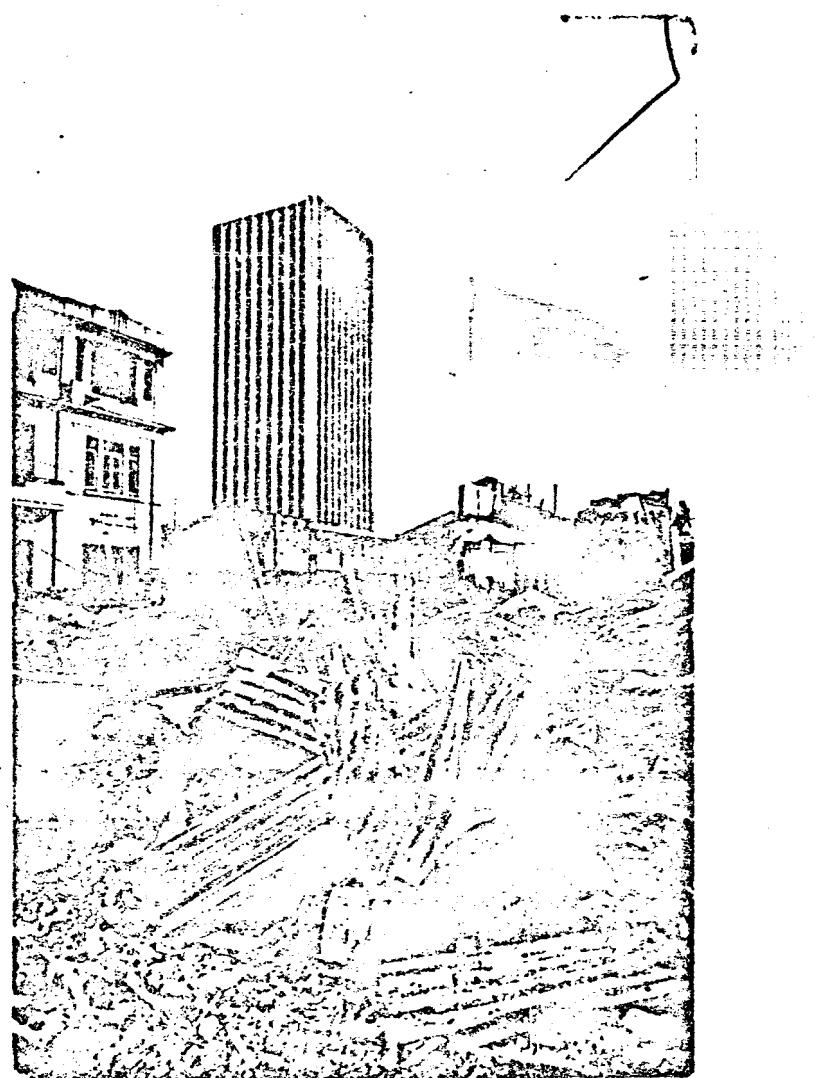
ساختمان مرتفع بانک آمریکا که با وجود یکه از نظر ساختمانی خساراتی دید در
میان خرابه های شهر ماناگوا بر سر پای است
