بررسی فنی مقدماتی

زلزله ۲۱ فروردین ماه ۱۳۵۱ منطقه قزوین و کازین

استان فارس

از علی اکبر مصیّب

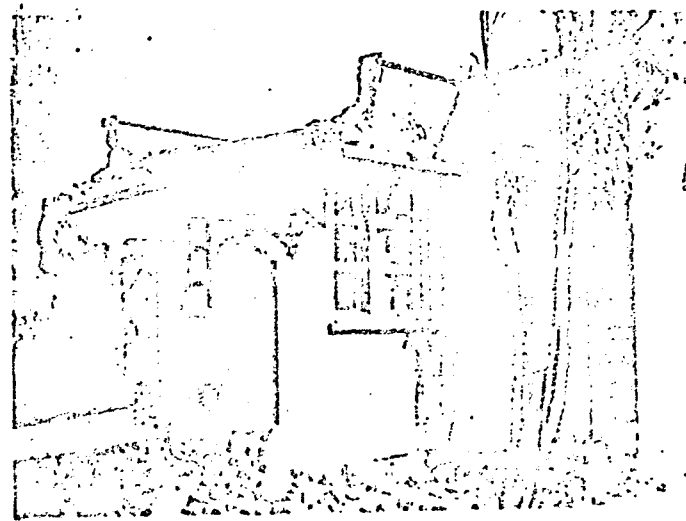
عکس‌های شماره ۲۵۹۳۴۹۳۲۵۳۲ ساختمان موتورخانه چاه عمیق قیر

Plates No. 32-33-34-35- Pump-house of the deep-well in Ghir
(brick masonry building)

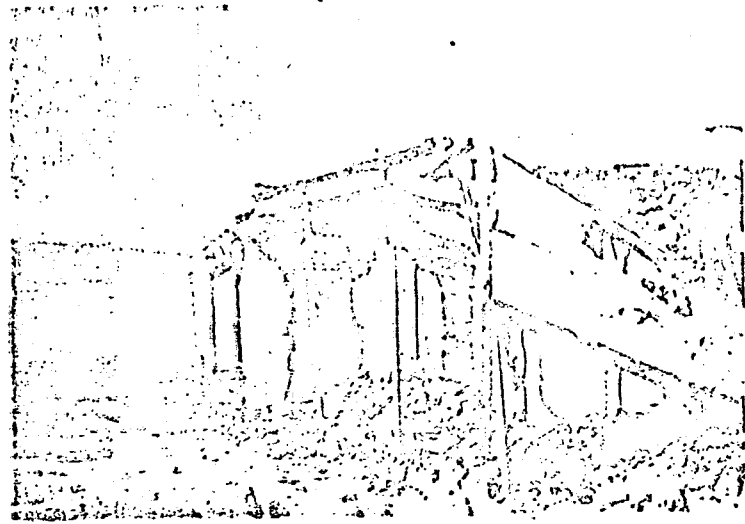
در عکسهای ۲ و ۳ ساختمان مرکب دیده میشود که يك قسمت آن روی دیوار با مصالح بنائنی (سنگ لاشه و ملات گل) و طرف دیگر آن روی لوله های فلزی بقتلر ۳ اینچ قرار گرفته است و بطوریکه ملاحظه میشود در اثر خراب شدن دیوار سقف ساختمان فرود آمده و حتی ستونهای فلزی را با خود کشیده است بطوریکه لوله های فلزی را حدود ۲ سانتیمتر کج کرده است.

عکس شماره ۴۲ دفترخانه اسناد رسمی قیرساختمان مرکب از ستونهای فلزی و دیوارهای آجری

Plate No. 42- Building in Ghir constructed by steel columns and bricks walls

There were some buildings in Ghir in which the vertical load was partly carried by masonry walls and partly by steel columns. These buildings were also seriously damaged because of weakness of the walls (Plates 42 to 45).

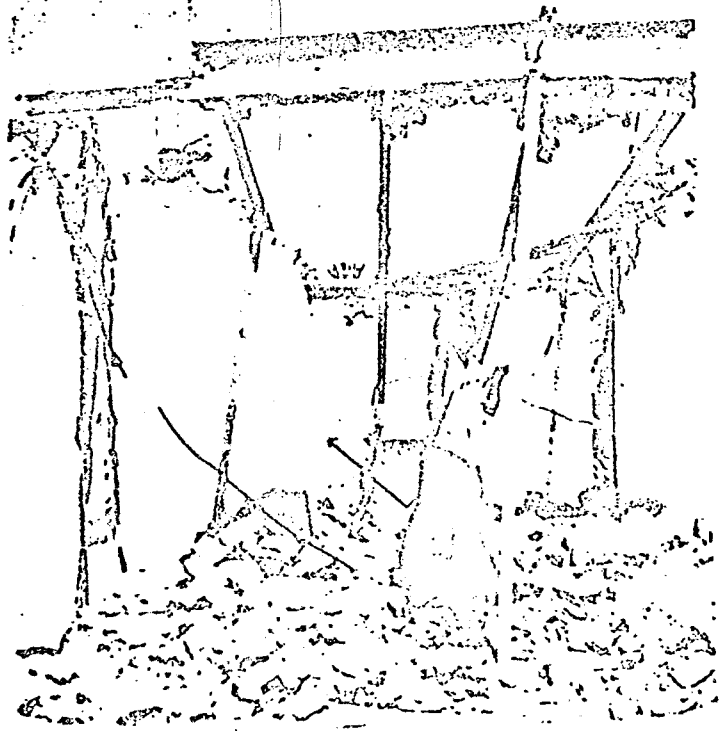
با وجودیکه اتصال ستونها به تیر آهن سقف در این ساختمان ضعیف است (جدار لوله را برش داده و شکافی در داخل لوله ایجاد و تیر آهن سقف را در داخل شکاف قرار داده اند) ساختمان در محل اتصال تیر و ستون صدای ندریده است. عکس شماره ۴ پل زیرسری تیرهای سقف را در همین ساختمان نشان میدهد که از يك چوب گرد تشکیل یافته و علاوه بر آن که انتخاب چوب صحیح نیست حتی مراعات مستقیم بودن آن هم نشده است.

Plate No. 43-

Building constructed
by steel columns and brick
walls in Ghir (see the
deformation of column from
its vertical position)

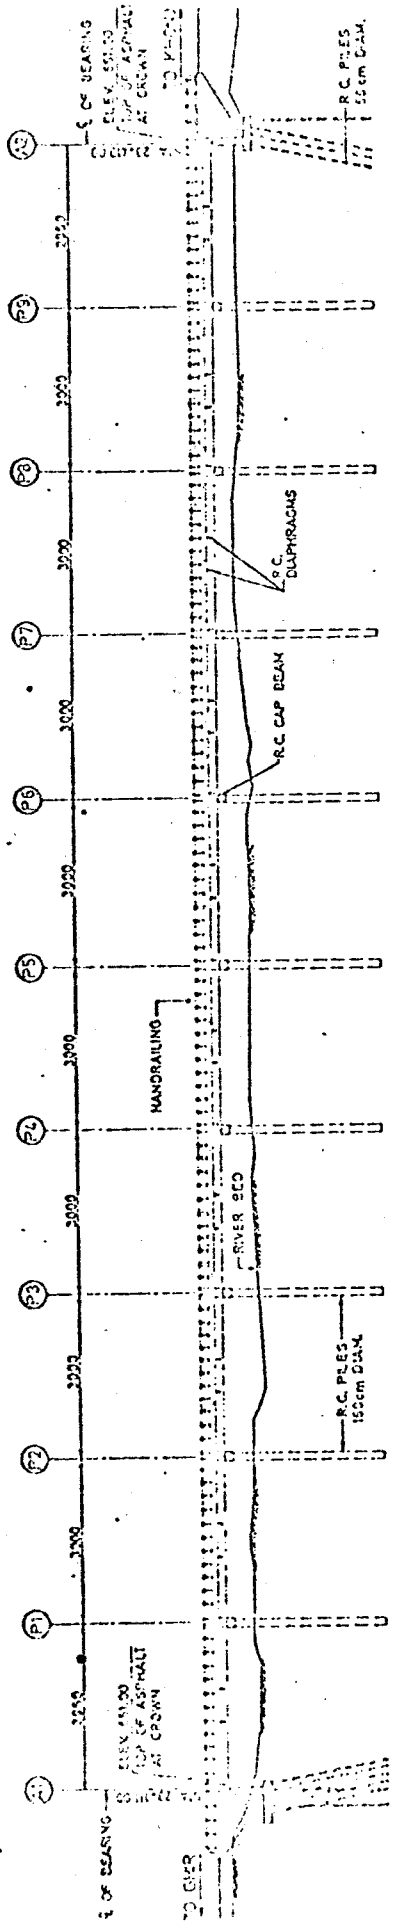
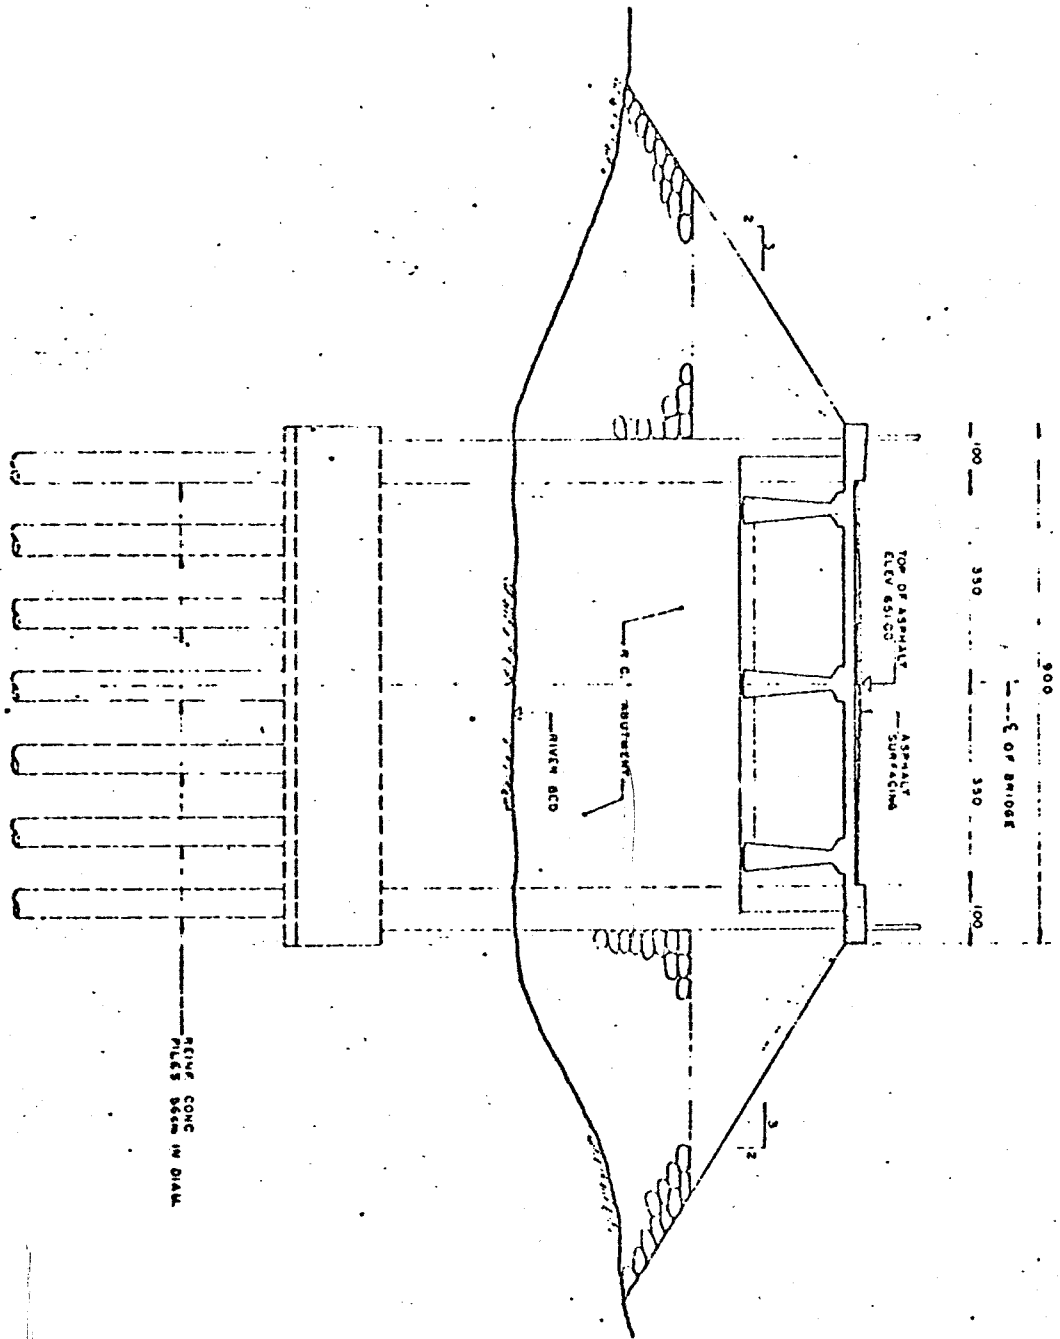
LONGITUDINAL SECTION
SHAH-ABAD BRIDGE

The important structure in the region is the 300 m long Shah-abad bridge which is located in the most seriously damaged area. This bridge suffered very little damage. The bridge is constructed with 10 spans of 30 m pre-stressed concrete beams and the end beams are supported on a 120 centimeters thick wall at the end. The wall became 40 centimeters thick from the point that beams are put on it to provide a sufficient place for the support of beams. Therefore the thickness of wall suddenly reduced and in this part two vertical cracks occurred. Plate 47 shows one of the two vertical cracks which occurred near the beams support in 40 centimeters thick wall, that seems an horizontal force due to the acceleration greater than 0.50 g acted to the wall on this level due to the mass of one span of the bridge.

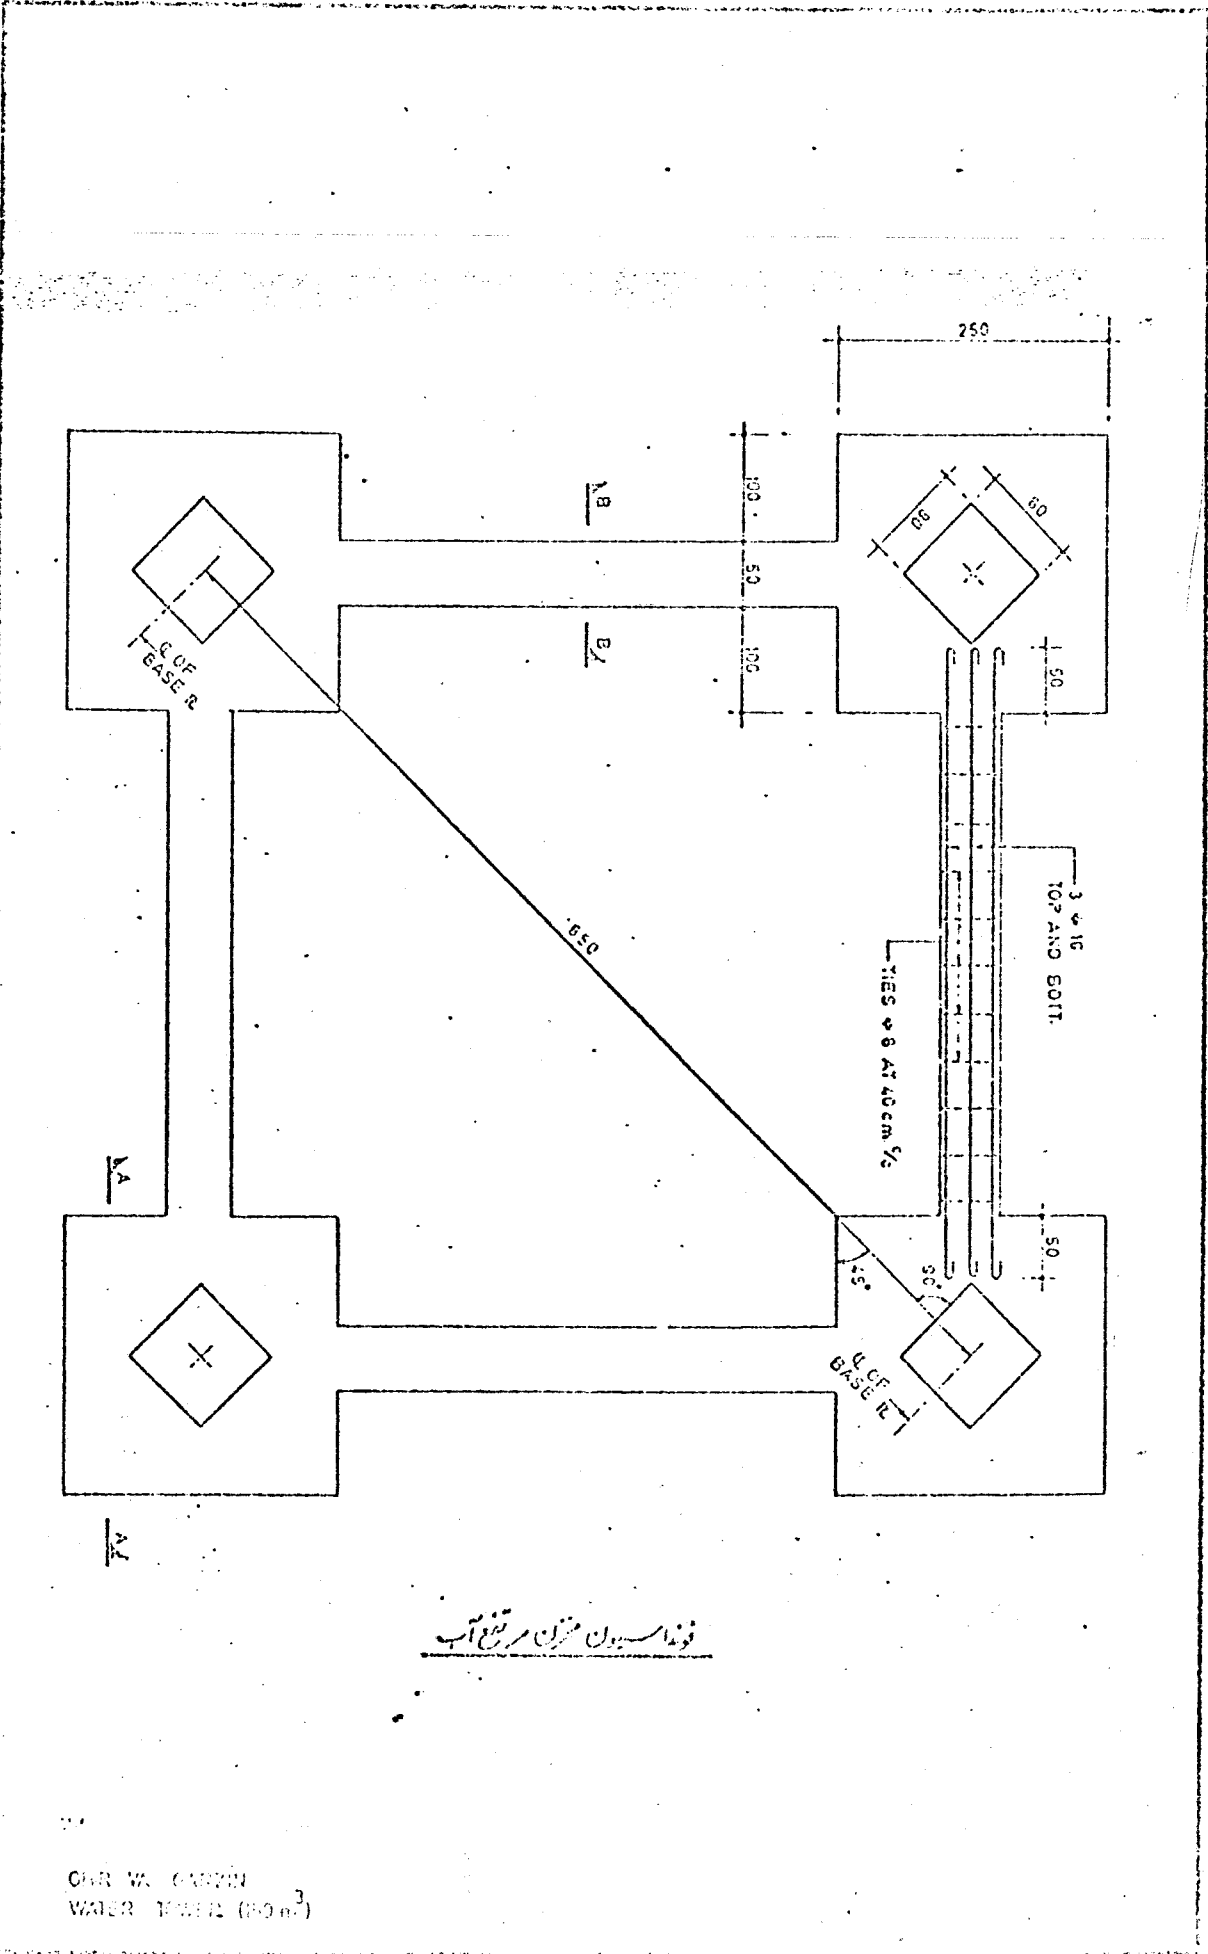
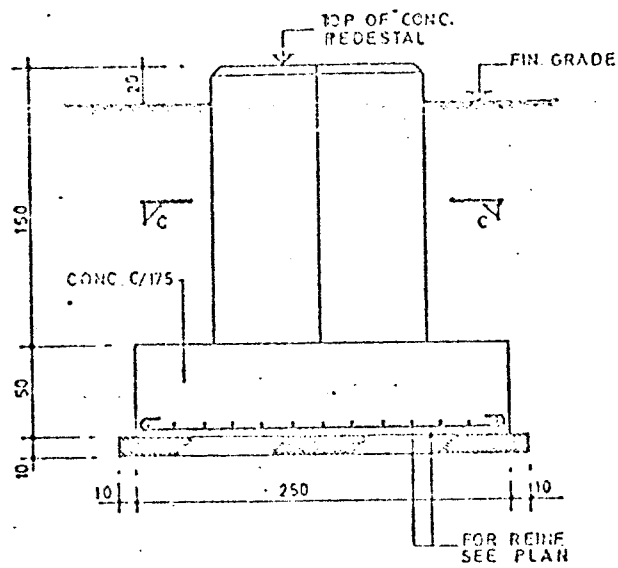
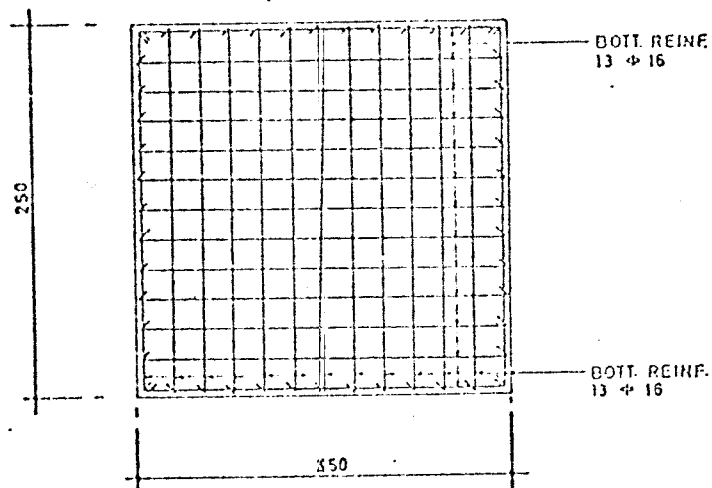
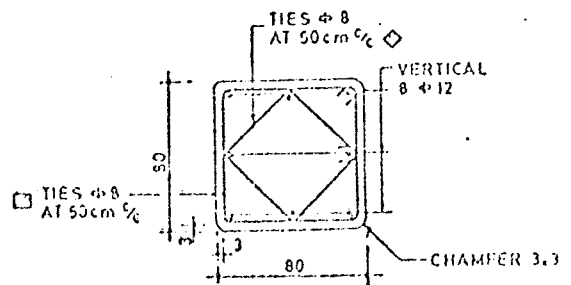
GHR VA GARZI
WATER TOWER (150 m³)

برج از چهار پایه که هر کدام دو عدد آهن ناودانی شماره ۲۰ می باشند تشکیل یافته
و چهار پایه در هر / ۴ متر فاصله بوسیله نبشی های افقی بیکدیگر متصل گردیده است
و هر دو پایه در این فواصل بوسیله ضرب دری دانی از آهن گرد بقطر ۲۸ میلی متر با بند
شده است - اتصال پایه ها به شالوده بوسیله ۴ عدد پیچ بقطر ۲۶ میلی متر که فاصله محور
تا محور آنها در هر امتداد ۲۸ سانتیمتر است انجام گرفته است - فاصله محور تا محور پایه ها
از یکدیگر در هر امتداد در روی شالوده ۶ متر می باشد .

با بند افقی برج از دو عدد ناودانی شماره ۲۰ که بفاصله هر ۴ سانتیمتر بهم بسته
شده است انجام گرفته است .

The elevated water tank in Ghir is 22 m high and 150 m³ capacity; the tank was half full of water at the time of the earthquake, but emptied immediately after because of the breakage of the cemento asbesto main pipe-line of the city. As a result of the earthquake, two of the bracing bars at the top part of the tower were cut, but there was no other damage either to the foundation or to the structure.

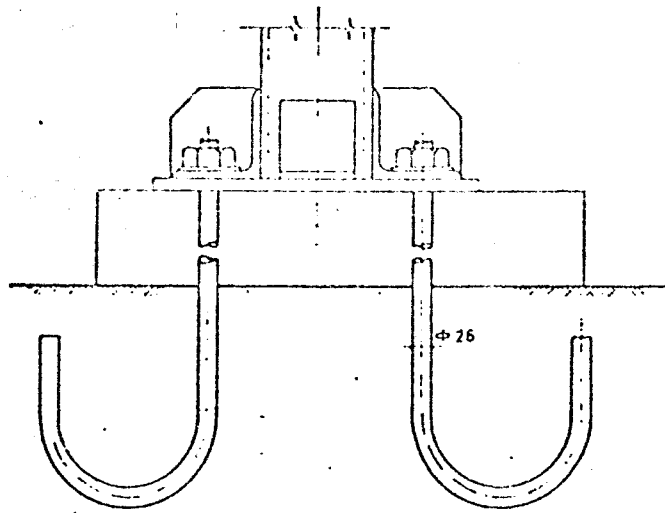
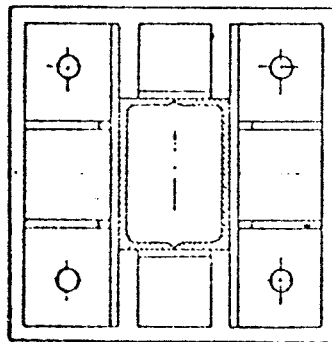
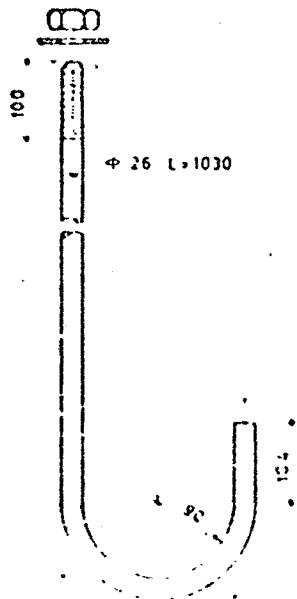
مخزن مرتفع آب شهرک قهر

رشته‌های فولادی درون مخزن مرتفع آب
