سازمان پژوهش و توجیه

زلزله ۱۷ آستین ۱۳۵۲ سرخون

## زلزله ۱۶ اسفند ماه ۱۳۰۳ سرخون (بندرعیاس)

The Earthquake of Sarkhun ( Bandar-Abbas ) March, 7. 1975

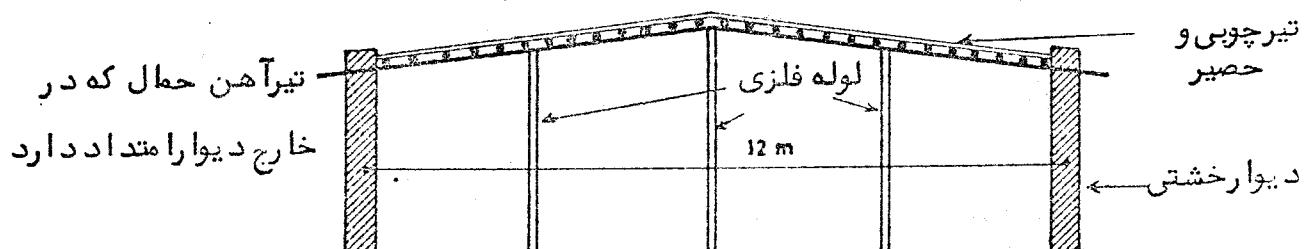
Plate 12

ساختمانی است که دیوارهای آن خشت و با بازشوی بسیار کم است. سقف ساختمان دارای شیب مختصری است. ساختمان دارای دو دیوار طولی بفاصله ۱۲ متر از یکدیگر میباشد و دهنه ۱۶ متری با سه ردیف ستون از لوله آهنی به چهار قسم تقسیم شده است. فاصله ستونها از یکدیگر در امتداد طولی حدود ۲/۵ متر است و این ستونها در روی سقف بوسیله تیرآهنی با شیب ملائم بیکدیگر بسته شده و تکیه گاه انتهائی تیرآهنها دیوار خشتش است و حدود ۳۰ سانتیمتر بطرف خارج ادامه یافته اند.

پوشش سقف برزوی این تیرآهنها تقریباً دارد. با این ترتیب که درجهت طولی تیر چوبی بطور یکسره بر روی تیرآهن تکیه کرده و سقف بوسیله حصیر و اندودکاه گل پوشیده شده است، زلزله با این ساختمان خسارتی را در نیاورد.

بطوریکه ملاحظه میشود ساختمان از نوع خشت و گلی است و برای مقاومت در برابر زلزله طرح نگردیده است لکن عوامل کوچکی مربوط است که توانسته است این ساختمان را دربرابر زلزله ای باشد. متوسط مقاومت نماید از قبیل کم بودن مقدار بازشوها - فاصله قابل توجه اولین بازشو از گوش دیوار و پیوند نسبی که سقف با دیوارهای دارد. گرچه نوع سقف چوبی و حصیر و گل برای مناطق زلزله خیز مناسب نیست لکن ملاحظه میگردد که با امتداد یافتن تیرها بخارج از دیوار تا حدی پیوستنگ سقف و دیوار تامین شده و موجب گردیده است که ساختمان در برابر زلزله کوچک و متوسط مقاومت کند، این نتیجه برای ساختمانهای روسنایی که با مصالح محلی و ارزان ساخته میشود قابل استفاده است که با کاربرد آن میتوان لااقل ساختمان را تا حدی در برابر زلزله مقاوم تر نمود.

Most of the adobe buildings were collapsed in Sarkhun and Ghadhad but the relatively better workmanship of this type of buildings resisted in some degree Plate 13.

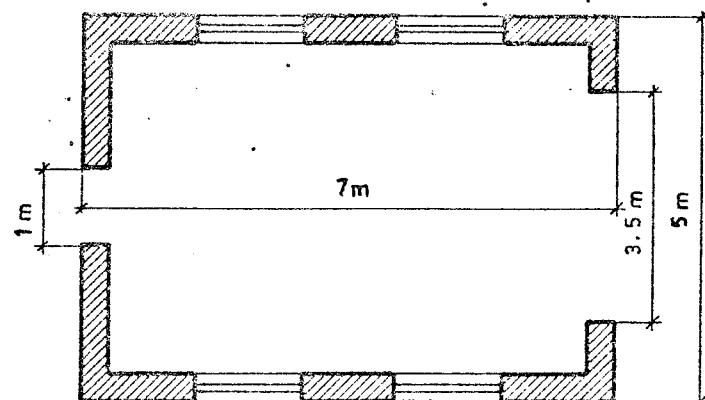
پلان تیپ موتورخانه چاه آب

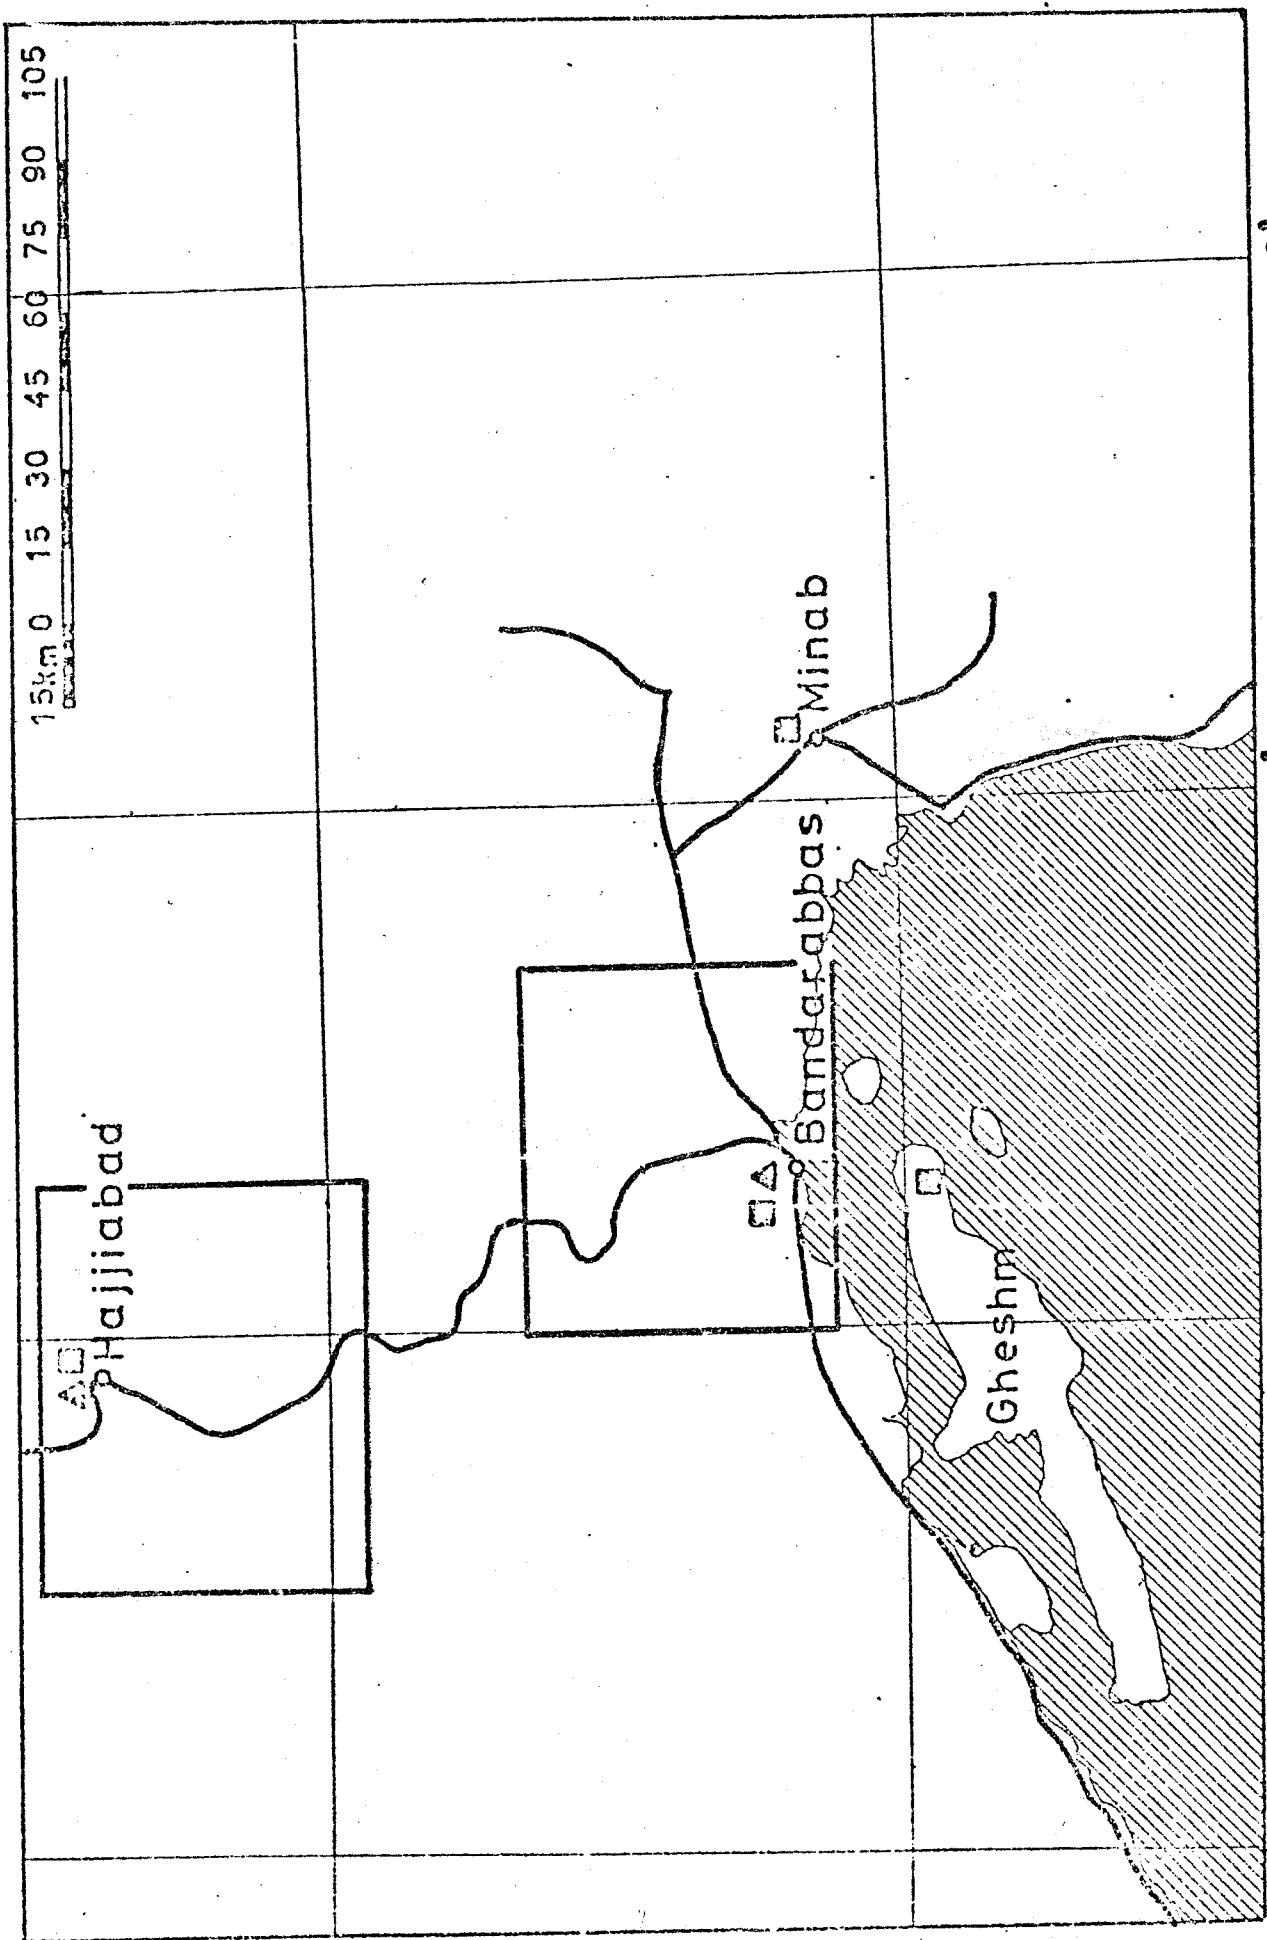
**Fig-1**

**Location Of Instruments**

■ Strong motion Accelerograph

There were three strong motion accelerographs, ( type SMA-1 ) at the time of the earthquake in the area. One was in Bandar-Abbas city, one in Minab and one in Gheshm. Figure 1 shows the location. Beside these three strong motion accelerographs there was also a seismoscope( type Wilmot ) in the city of Bandar-Abbas. The records gained by these instruments due to the main shock and after shocks give the following information roughly.

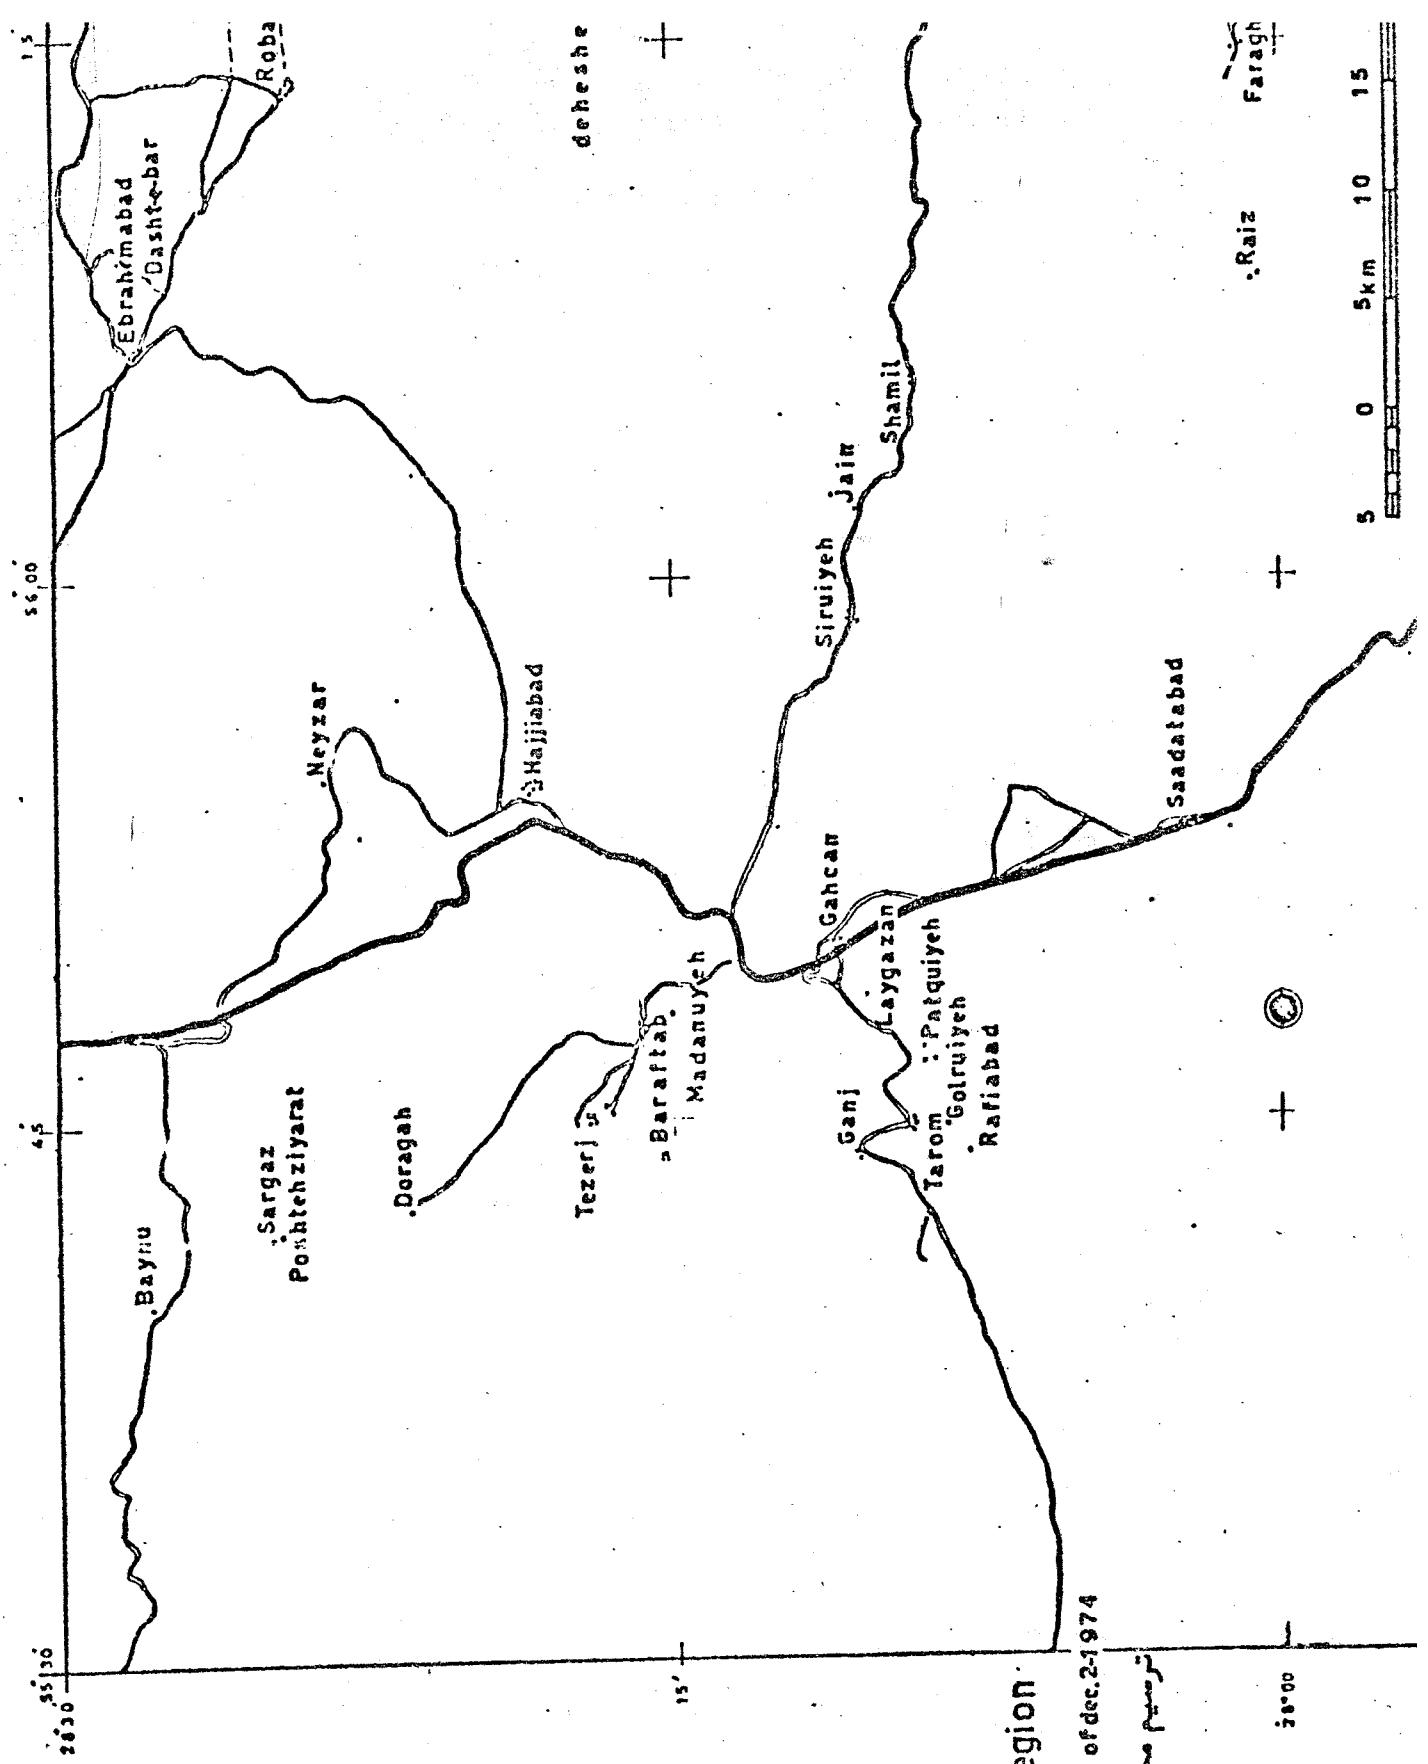
**Fig-3**  
Hajjiabad Region

○ Main Shock of dec.2-1974  
رسم محمد على جراح

The earthquakes which have occurred from 1900 to 1972 in this region have been tabulated in the report which was prepared on May. 1973<sup>(1)</sup>. After that time on, the region was more or less active. Besides this earthquake, on Dec. 2, 1974 at 9h. 5min.44/2 sec there was another earthquake in the region, about 100 kilometers west of Bandar-Abbas, with an epicenter of 28N and 55/8 E. and a focal depth of 36 kilometers and a magnitude of 5.4. This shock caused damage to the villages of Se-Chahan, Ghohkōm, Baraftab, Saadatabad, Tazrag and was strongly felt in Hadji-Abad and caused minor cracks in some of the buildings.

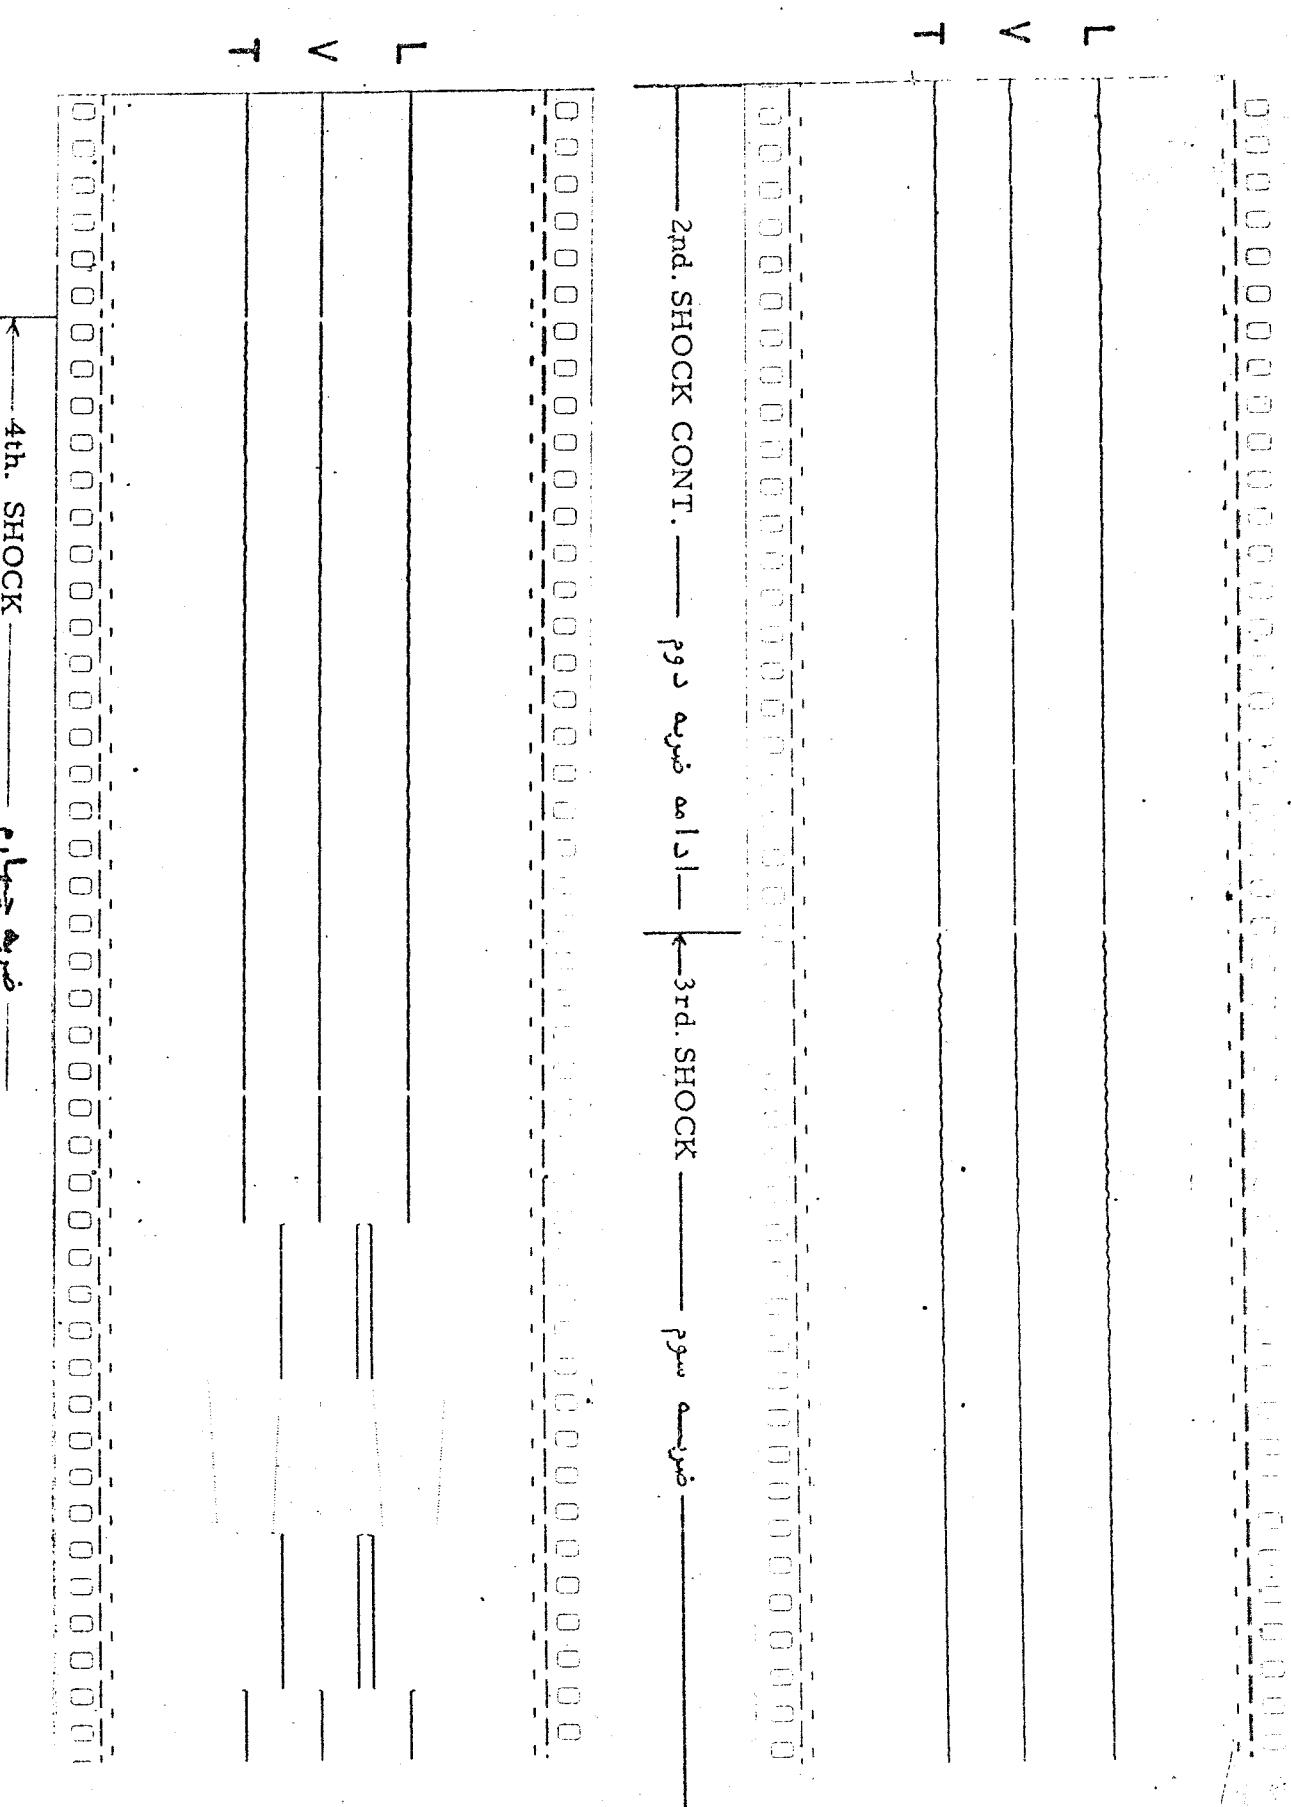
Fig-6

**MINAB SMA RECORD**  
**ACCELERATION SCALE:**

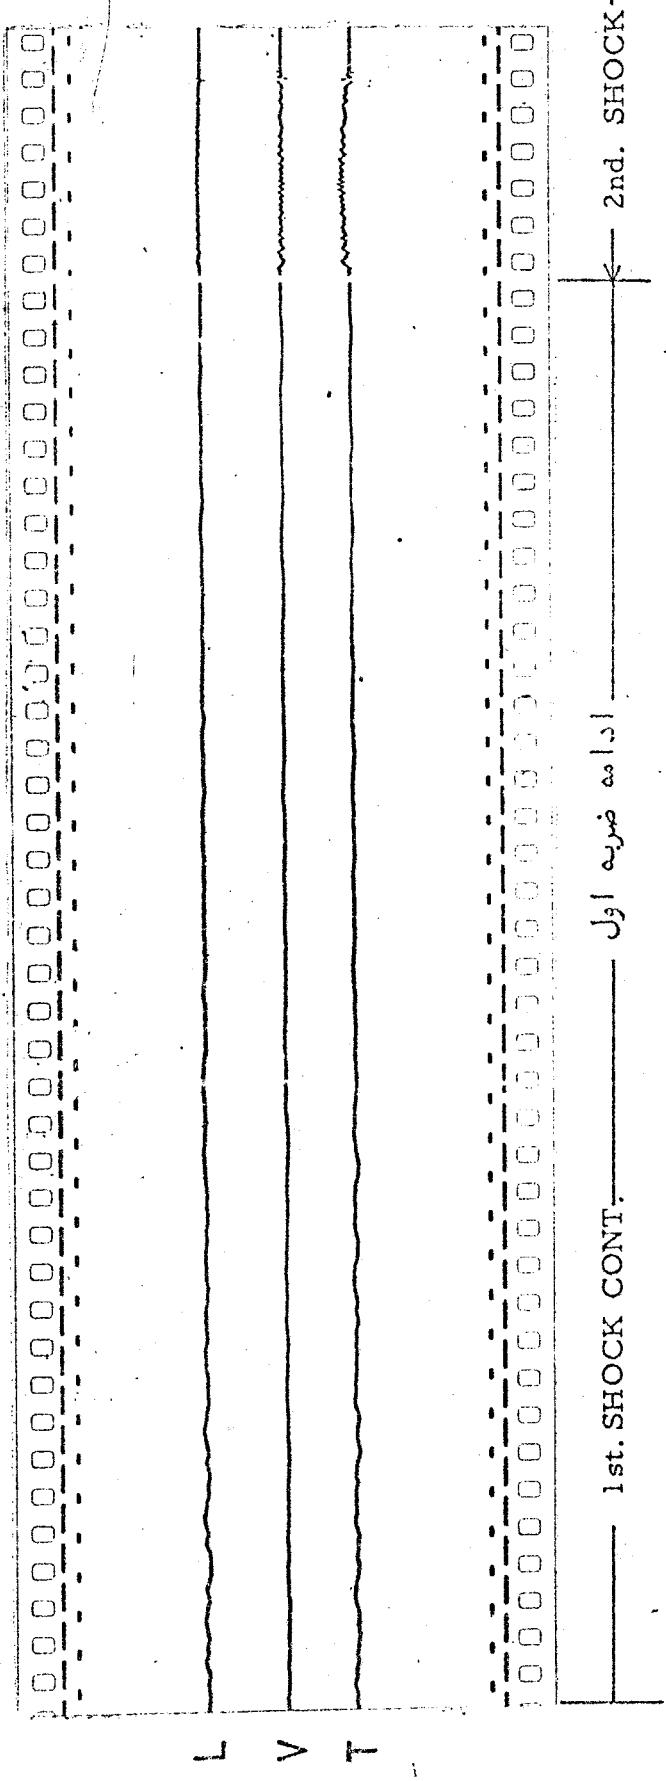
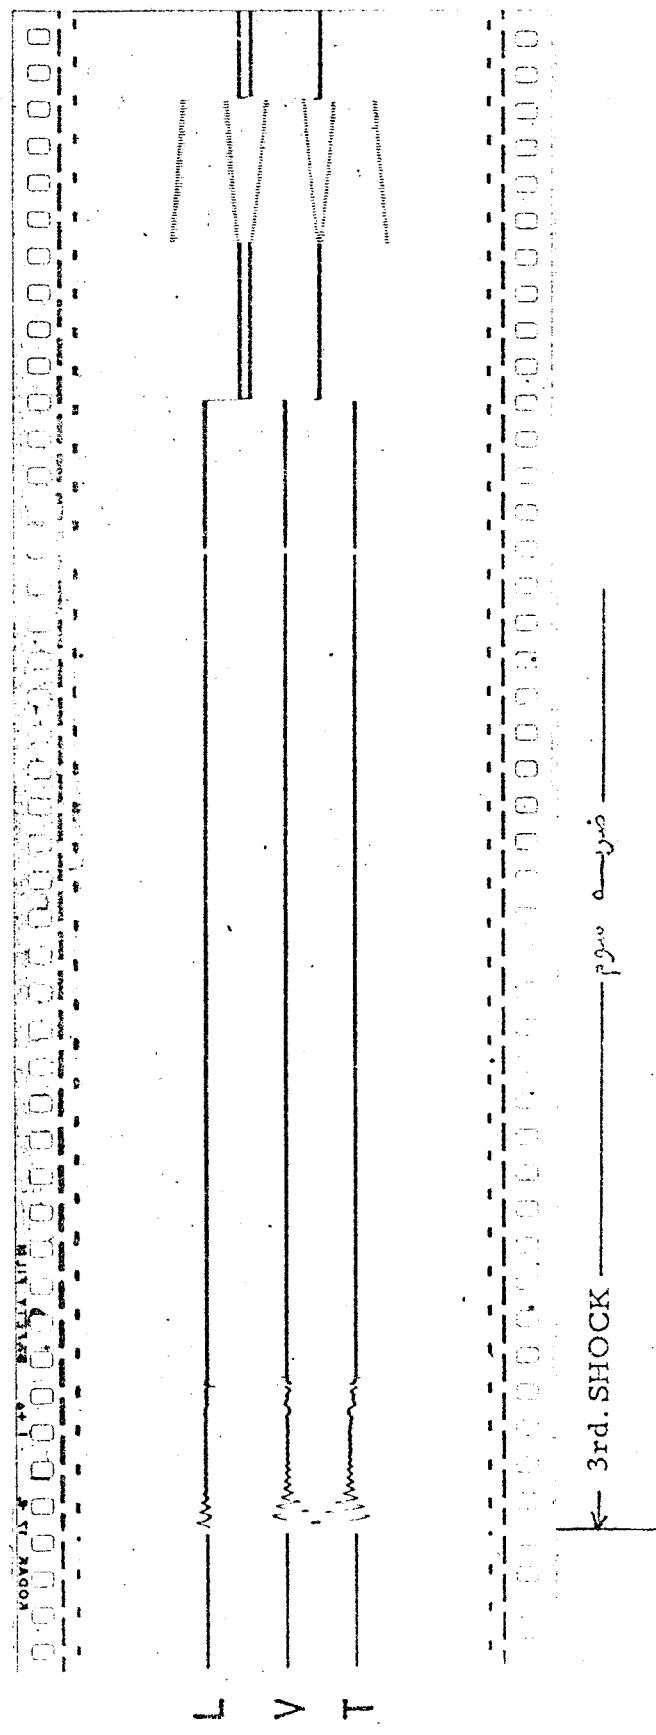
Fig-10

نمودار سیسکوپ بند رعباس

NATURAL PERIOD	0.75	پریور طبیعی
DAMPING	10%	میرائی
TILT SENSITIVITY	2.27	حساسیت انحراف
GLASS DIAMETER	63mm	قطر شیشه
