سازمان برنامه و بودجه

زلزله ۴ مارس ۱۹۷۷ کشور رومانی

علی اکبر معین فر

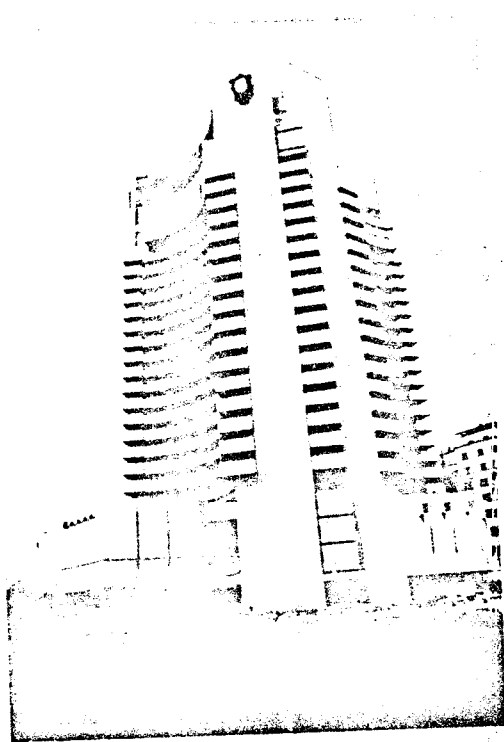
ساختمان هتل اینترکنتینانتال

ساختمان جالب ۲۴ طبقه بتن آرمه ای است که در مرکز شیربوخارست واقع شده است، پیرید اصلی نوسان این ساختمان که قبل از وقوع زلزله اخیر اندازه گیری شده بود، معادل $1/15$ ثانیه بوده است. در اثر زلزله قسمت های باربر این ساختمان هیچ خسارت عمده ای وارد نشد و تنها اثری که در این ساختمان دیده شد خسارات جزئی بود که در محل درز انقطاع بین ساختمان اصلی و قسمت کوتاه ورودی ساختمان ایجاد شده بود که باعث ریختن روکارهای ساختمانی در این قسمت شده است. این نوع خسارات که ناشی از تهنه زدن دو ساختمان (Pounding) مجاور بیکدیگر است در تعداد زیادی از ساختمانهای شهر بوخارست دیده شد. سایر خسارات وارده به این ساختمان غیر قابل توجه و بیشتر وجود ترک در دیوارهای جداکننده و اندوهای روی دیوارها میباشد.

The two modern and attractive buildings, the twenty-four storeys Intercontinental Hotel and the twenty storeys Durobanti Hotel, with a large period of Vibration suffered very little from the earthquake. The damages were due to the pounding in expansion joint and to the facial
