## نشریه شماره ۲

لرزش زمین که خود تابع نظم کلی دستگاه آفرینش است این بار کشور نیکاراگوا را هدف قرار داد و شهر چهارصد هزار نفری ماناگوا را در کمترین زمان و دقیقاً ویران ساخت، این نشریه حاصل بازدید و روزهای است که پنج ماه پس از وقوع زلزله در ماناگوا انجام گرفت و ضمن آن اثر زلزله بر ساختمانهای مختلف این شهر بررسی گردید.

## خلاصه

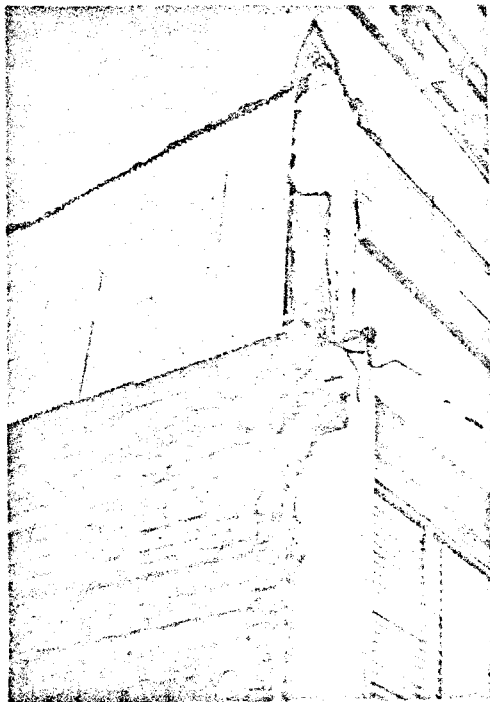
ساختمان فیلیپس

ساختمان بتن آرمه ۶ طبقه که در طبقه سوم ،  
ستون گوشه ساختمان در بالا و پائین خرد شده  
و قسمتی از دیوار خارجی نیز خراب شده است و

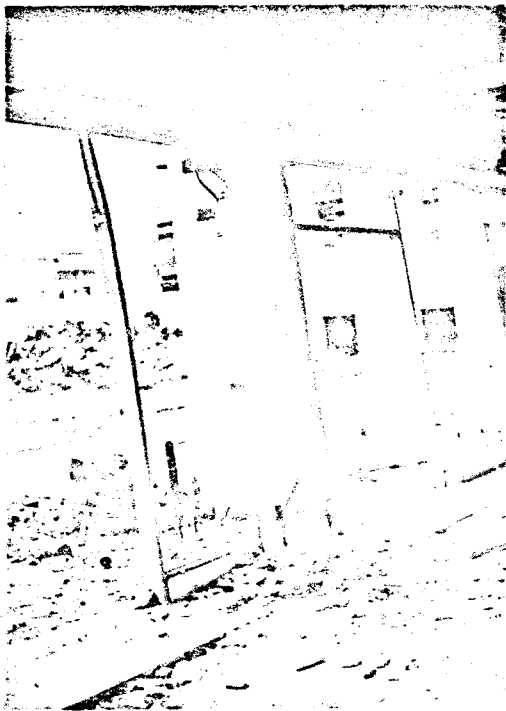
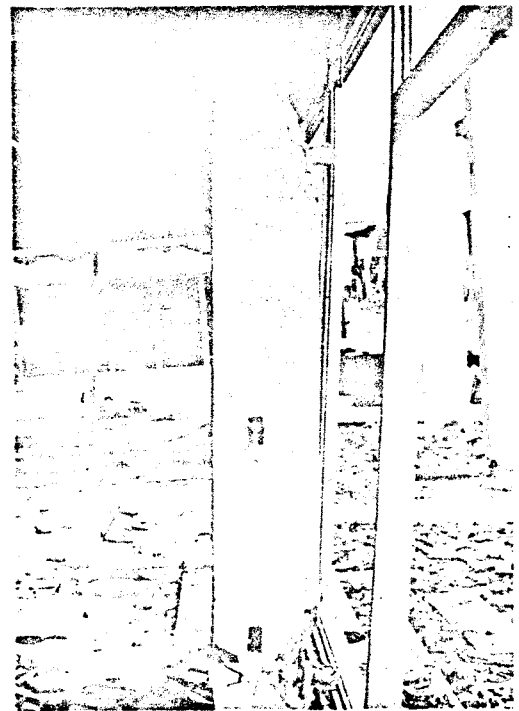
در اثر زلزله قسمتهایی از این ساختمان به کلی خراب شده است و قسمتهایی دیگر شدید آسیب دیده است، عمده خرابی در ستونها ایجاد شده و این آسیب در نقاط بالا و پایین ستونها می باشد، ملاحظه محلی در نقاط شکاف خوردگی ستونها نشان میدهد که فاصله تنگ ها در این دو محل زیاد است.

خرابی دربالا و پائین ستونها

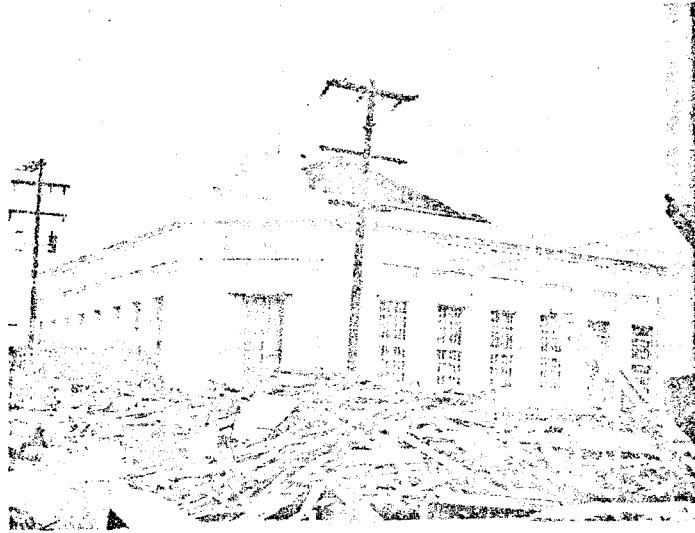
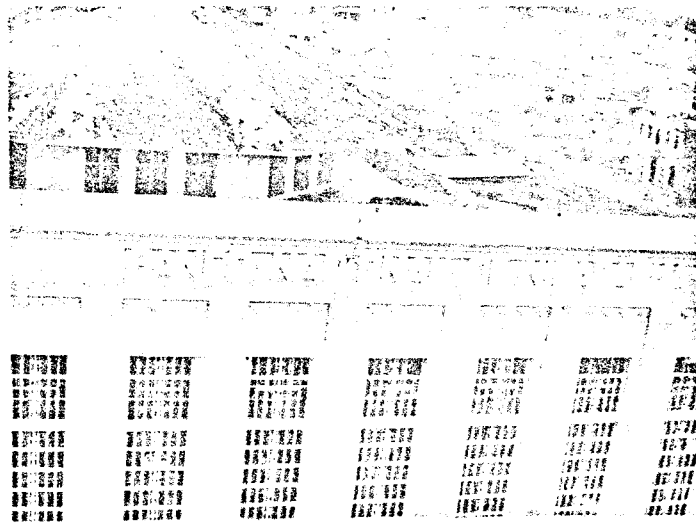
قسمت قدیمی ساختمان بانک ملی نیکاراگوا، سقف بتن آرمه گنبدی  
(خسارت وارده باین ساختمان از یاره ترکهای جزئی در دیوارها و  
ریخته شدن سفال های روی سقف گنبدی تجاوز نمیکند )

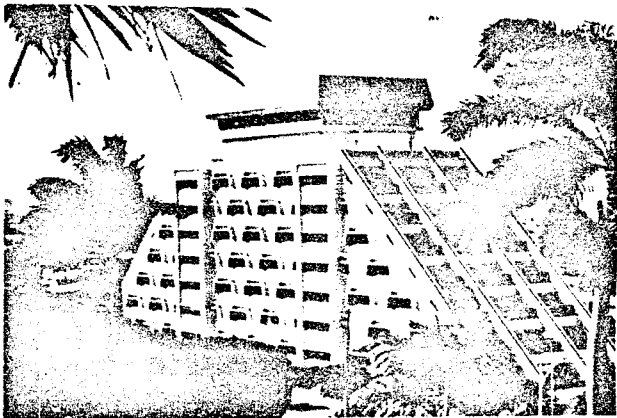
این ساختمان که بصورت هرم ساخته شده است در گوشه جنوبی شهر  
اناکوآ واقع است ساختمان در ۳ طبقه (بازیرزمین) و با قاب های بتن آرمه  
ساخته شده است در اثر زلزله طبقه آخر که وسایل مکانیکی آسانسورها و پنجره نیز  
در آن طبقه میباشد آسیب شدیدی دید و ستون زیر سقف خرد شده سقف این قسمت  
ساخته شد.

دیوارهای ساختمان از بلوک پیش ساخته شده بتنی ساخته شده است و به این  
دیوارها خساراتی وارد شد و خصوصاً در دیوارهای خارجی بین طبقات دوم و پنجم  
در دیوارهای داخلی طبقات بالا ترک های شدیدی ایجاد شد.

ساختمان هتل اینترکنتینانتال  
(۵ ماه بعد از زلزله) →

بطوریکه ملاحظه میشود طبقات بالا را  
تجدید ساختمان مینمایند، همچنین  
دیوارهای با بلوک بتنی بین پنجره ها  
که در اثر زلزله خسارت دیده ترمیم  
کرده اند

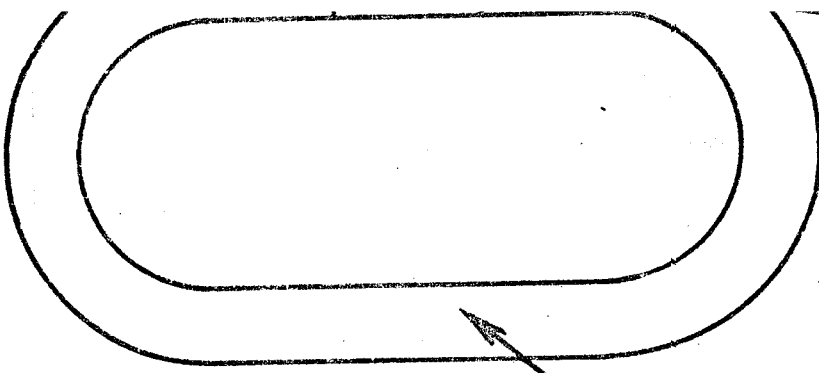
قسمتی از تریبون استاد یوم که به عرض ۵ متر دارای پوشش است

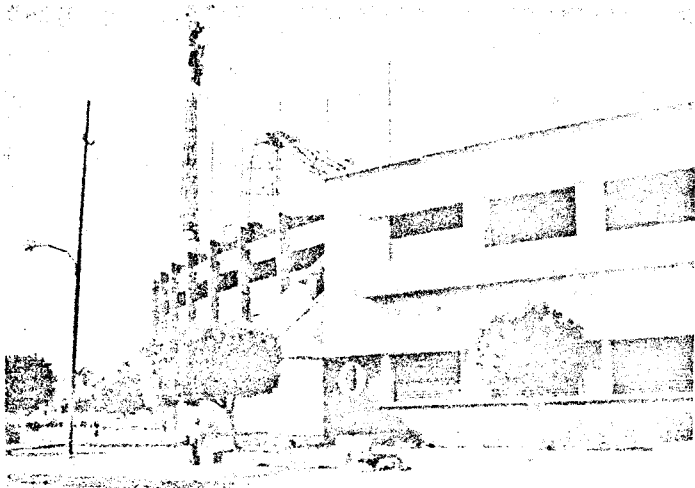
سقوط برج نورافکن استاد یوم

One of the steel support towers for lighting was observed to have been bent (plate on page 47 of p.t.).

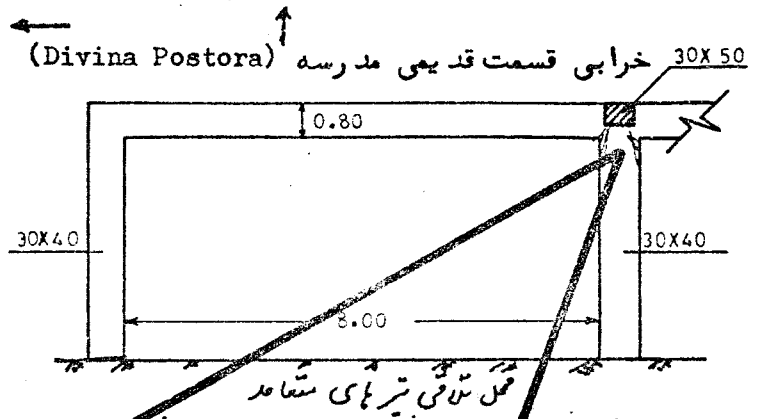
در اثر زلزله قسمت چهار طبقه مدرسه که در سال ۱۹۵۶ ساخته شده بکلی خراب گردیده است و قسمت سه طبقه آن که در سال ۱۹۶۴ ساخته شده کاملاً خراب نشده ولی صد متری بآن وارد شده است. در این ساختمان نکته قابل ذکر شکاف محل تلاقی تیروستون میباشد، به ستون بابعاد ۳۰ × ۴۰ سانتیمتر در جهت عرضی تیروستون با ارتفاع ۸ سانتیمتر (وید هانه حدود ۸ متر) و در جهت طولی تیروستون حدود ۵ سانتیمتر متصل شده است و شکاف ستون در محل تلاقی ستون با تیروستون در زیر تیروستون حاصل شده است و نشان میدهد که سقف بطوریکه پارچه حرکت کرده و موجب شکستن ستون در محاذات تیروستون گشته است.

خسارات وارده به ستونهای بتن آرمه در قسمت جدید مدرسه ( San Sebastian )  
 ( عدم کفایت تنگه‌ها در محل تلاقی ستون با تیر بخوبی مشاهده می شود )

The church has a folded plate concrete roof structure and no structural damage occurred to this part of the building due to the earthquake, but several cracks occurred to the walls. Adjacent to Sebastian Church, the reinforced concrete building of Calazan College was located. The building consisted of two parts: one part was four stories and completely collapsed and the other part was three stories, which was heavily damaged. The critical damage to this building is located at the points of column-beam connection, mostly due to inadequate stirrups (pages 52 and 53 of p.t.).

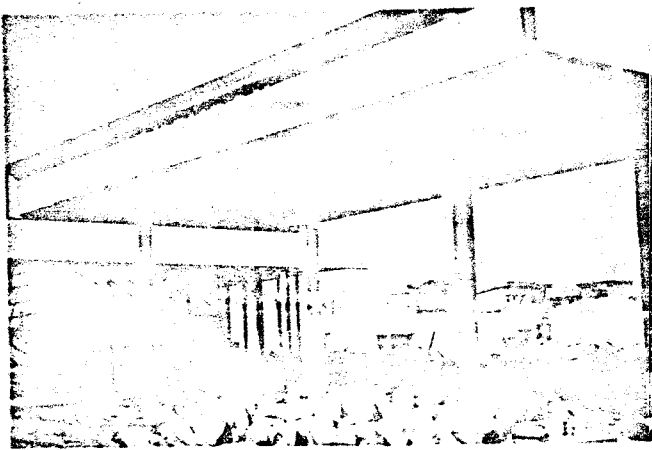
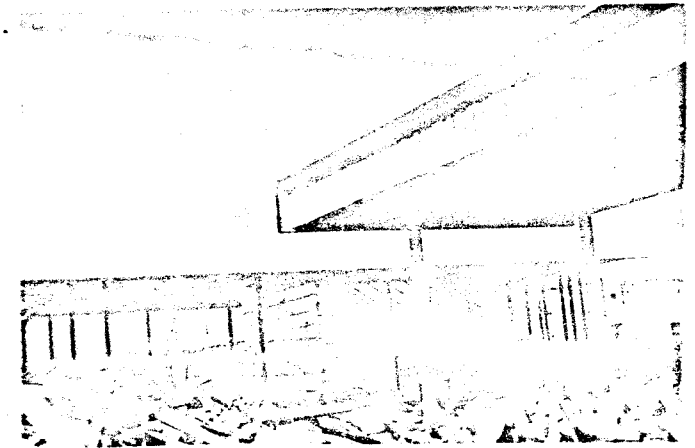
در عکسهای زیر تعمیرگاه يك طبقه شورت ملاحظه میشود که با پایه های فلزی است و گرچه خسارتی به جدار اطراف رسیده است لکن ساختمان خراب نشده است
