# زلزله ۱۷ آبانماه ۱۳۵۰ بندرعباس

دفتر تحقیقات استانداردهای فنی

نشریه شماره ۱۳

اردیبهشت ماه ۱۳۵۲

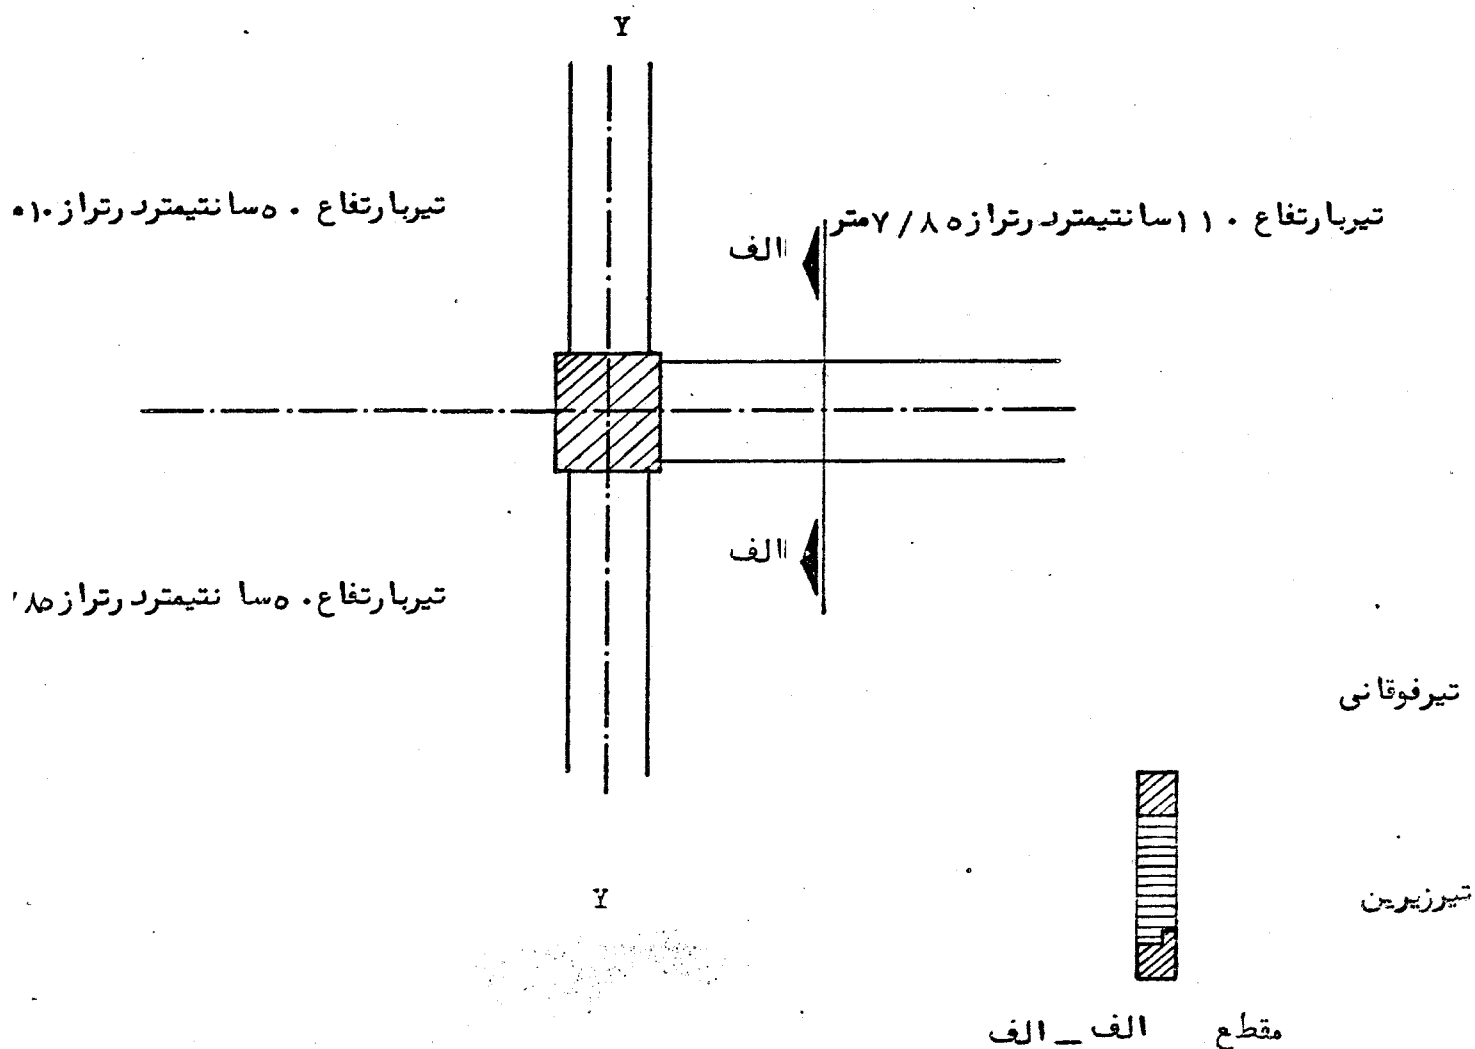
تنها نقطه گنج کننده ایکه در خسارات وارده به ساختمان اصلی فرودگاه قابل توجه است ترکهای ۵ درجه محل تلاقی تیروستون میباشد که در وهله اول عیب عمدی اسکلت را اعلام میکند ولی بررسی دقیق تر نشان میدهد که این عیب نیز ناشی از بی دقتی اجرائی است.

این ستون در امتداد Y-Y در یک طرف در رقوم ۱ متر حامل تیر اصلی سالن با مقطعی با ارتفاع ۵ سانتیمتر و به عرض ۳ سانتیمتر و در طرف دیگر در رقوم ۵/۸ متر حامل تیر با مقطعی با ارتفاع ۵ سانتیمتر و به عرض ۳ سانتیمتر است، همچنین در امتداد X-X در یک طرف تیری با مقطع با ارتفاع ۱۱ سانتیمتر و عرض ۳ سانتیمتر در رقوم ۱ متری و تیری با مقطع با ارتفاع ۶ سانتیمتر و عرض ۳ سانتیمتر در رقوم ۵/۸ متر است فاصله بین دو تیر اصلی آجرچینی شده است و در لبه تیر زیرین زائده مبتنی به عرض ۱۷ سانتیمتر و ارتفاع ۲۰ سانتیمتر ساخته شده است و پشت آن آجرچینی شده است.

برای اتصال زائده بتنی به تیر اصلی در فاصله ۱۷ سانتیمتری عدد آهن گرد بقطر ۸ میلیمتر که ۲۰ سانتیمتر آن در یکطرف و ۵ سانتیمتر در طرف دیگر داخل تیر اصلی است پیش بینی شده است .

بطور کلی بعلت وضع خاصی که تیرها و دالهای متصل باین ستون دارند بتن ریزی ستون در يك زمان انجام نگردیده و چه بسا بین تجدید بتن ریزی يك قسمت مدتی زیادی فاصله زمانی ایجاد شده باشد همچنین پس از بتن ریزی تیر طولی زیرین نسبت به بتن ریزی زائده بتنی روی آن اقدام شده بدون آنکه چسبندگی کافی بین بتن قدیم و بتن جدید موجود باشد و احتمالاً\* ممکنست از قراردادن آرماتورهای برشی که این پیوستگی را تأمین میکند نیز خودداری شده باشد زیرا آرماتورهای برشی که در نقشه پیش بینی شده است کاملاً\* مستقل از کابیهای تیر اصلی است و احتمال اینکه در ضمن بتن ریزی تیر اصلی قراردادن آنها فراموش شده باشد غیر عادی نمیباشد این آرماتورهای برشی همانطوریکه گفته شد در یکطرف ۲۰ سانتیمتر باید در داخل بتن قرار گیرد ( یعنی وقتی بتن ریزی تیر اصلی تا فاصله ۲۰ سانتیمتری رقوم روی تیر رسید باید قرار داده میشد ) و در وقت اجرائی در ضمن کار کمتر از آن است که این توجه جلب گردد در طرف دیگر این آرماتورها فقط ۵ سانتیمتر در داخل بتن قرار دارند که آنها هم بفرص عدم فراموشی عملاً\* طول مؤثری نیست بطور کلی در این قبیل موارد باید آرماتور گذاری فرعی ( نظیر آرماتور برشی مذکور در فوق ) بنحوی پیش بینی شود که امکان هرگونه اشتباه و فراموشی سد گردد و در حقیقت قبل از انجام بتن ریزی تیر اصلی اینگونه آرماتورهای فرعی کنترل گردند .

few 45° cracks at the junctions of the horizontal beams and columns. It was obvious that at the junctions, the ties were not sufficient and also the pouring had been done in two parts, therefore a cold joint had been formed. Workmanship is very important in concrete structures. It is a common mistake to leave out ties at the junctions of the beams and columns. Also it is a common practice in Iran to stop the pouring at the junction and start the new one, by pouring a grouty layer at the bottom and then continuing to pour the rest of concrete. Due to bad workmanship between two layers of concrete, a cold joint is formed. To avoid this, the old concrete surface should be sand blasted before the new one is poured. Also it is better to place more ties in the junction than leaving some out for the sake of easy pouring. This is the responsibility of the engineer in charge to check these points in the field, especially to see that the ties are placed properly to preventing weak points before allowing any concrete to be poured. Past experience has shown that properly placed ties at the junctions of the beams and columns, saves many buildings in an earthquake prone area.

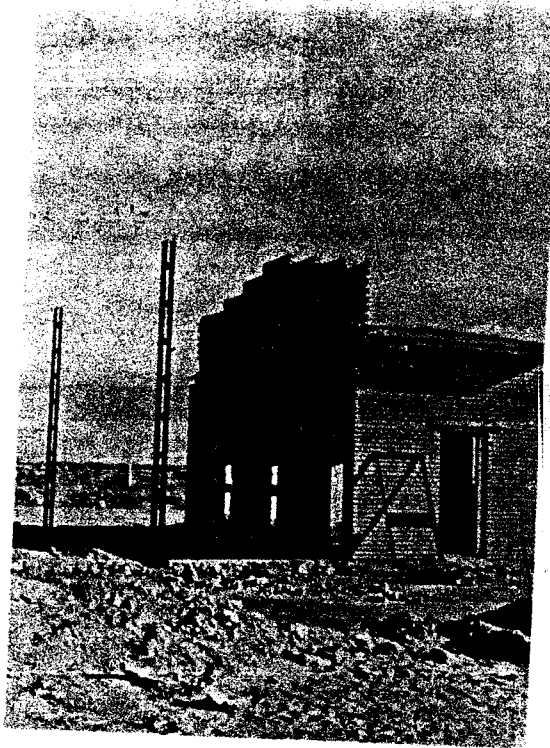
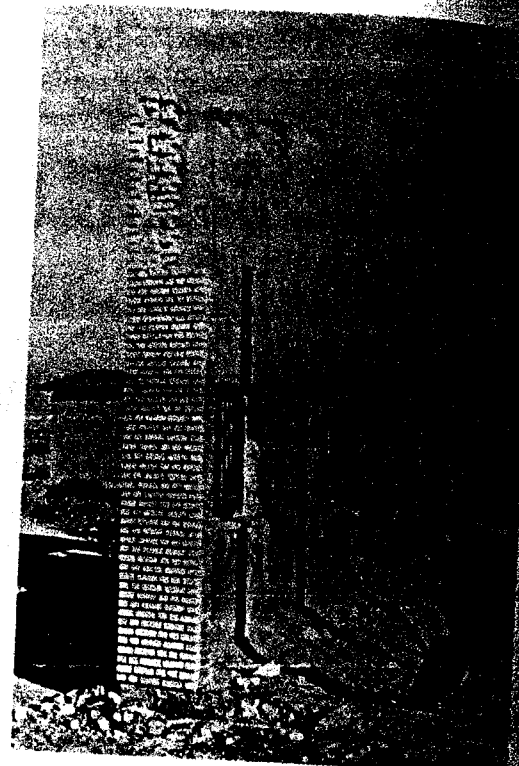
عکس شماره ۵

عکس شماره ۴  
 ساختمان مرکب از دیوار آجری و ستونهای فلزی در حال اجرا  
 Plate No. 4 and 5  
 Brick masonry wall and steel column under construction,

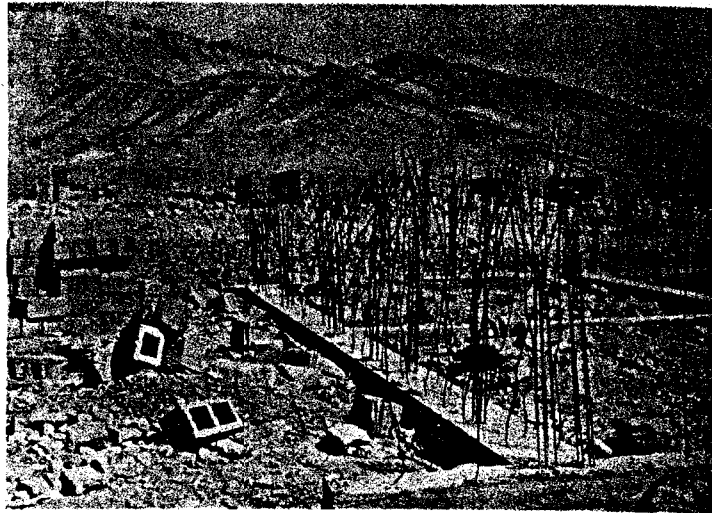
ساختمان فرودگاه بندرعباس

The most important concrete structure in the area was the Bandar-Abbas airport , which was located within 2 Km. from the high intensity area. All the glass windows of the watch tower of the airport were broken. There were several cracks on the concrete columns of this building, which were very misleading at first glance. A careful investigation of these columns showed that most of these cracks were unimportant and superficial. There were a

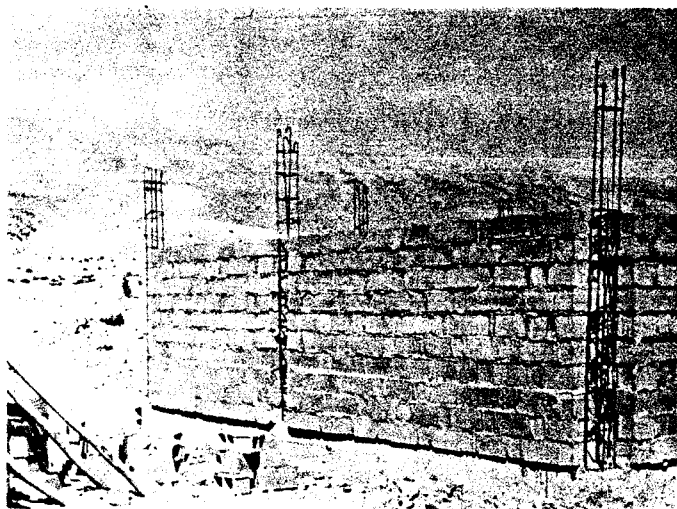
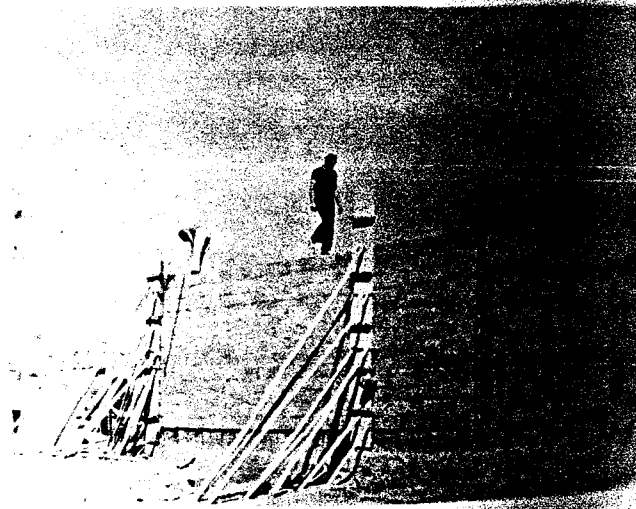
اشكال ناشی از قرار دادن آرماتور در داخل بلوك بتنی ( نوسازی قیر )

Placement of reinforcing bars at concrete foundation mat.  
( new construction at Ghir )

روش تقویت ساختمانهای ساخته شده با بلوك بتنی ( نوسازی قیر )

Vertical reinforcement at precast concrete blocks building.  
( new construction at Ghir )

saving on steel might have a great consequence at the time of an earthquake. Due to past experience with this type of structure, it is highly recommended to use vertical and horizontal reinforcement bars placed as a grid system in the walls to withstand earthquake shocks. It has been observed in other parts of Iran, that using vertical reinforcing bars placed in the foundation mat, with hollow blocks slipped through them and then the wholes filled with concrete, is too slow and difficult procedure. It is better to adopt a better system, for example adoption of L type blocks around these bars for sake of easier and faster working conditions.
