زلزلہ ۲۳ دسمبر ۱۹۷۴

ماناگوا

علی اکبر معین فر

خلاصه

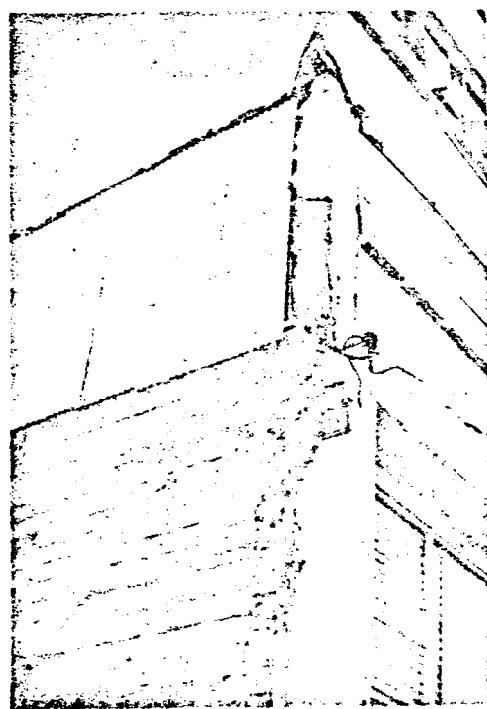
ساختمان فیلیپس

ساختمان بتن آرمه طبقه که در طبقه سوم،
ستون گوش ساختمان در بالا و یا این خرد شده
و قسمتی از پایه خارجی نیز خراب شده است و
به جای آن ورق آهن کوبیده اند

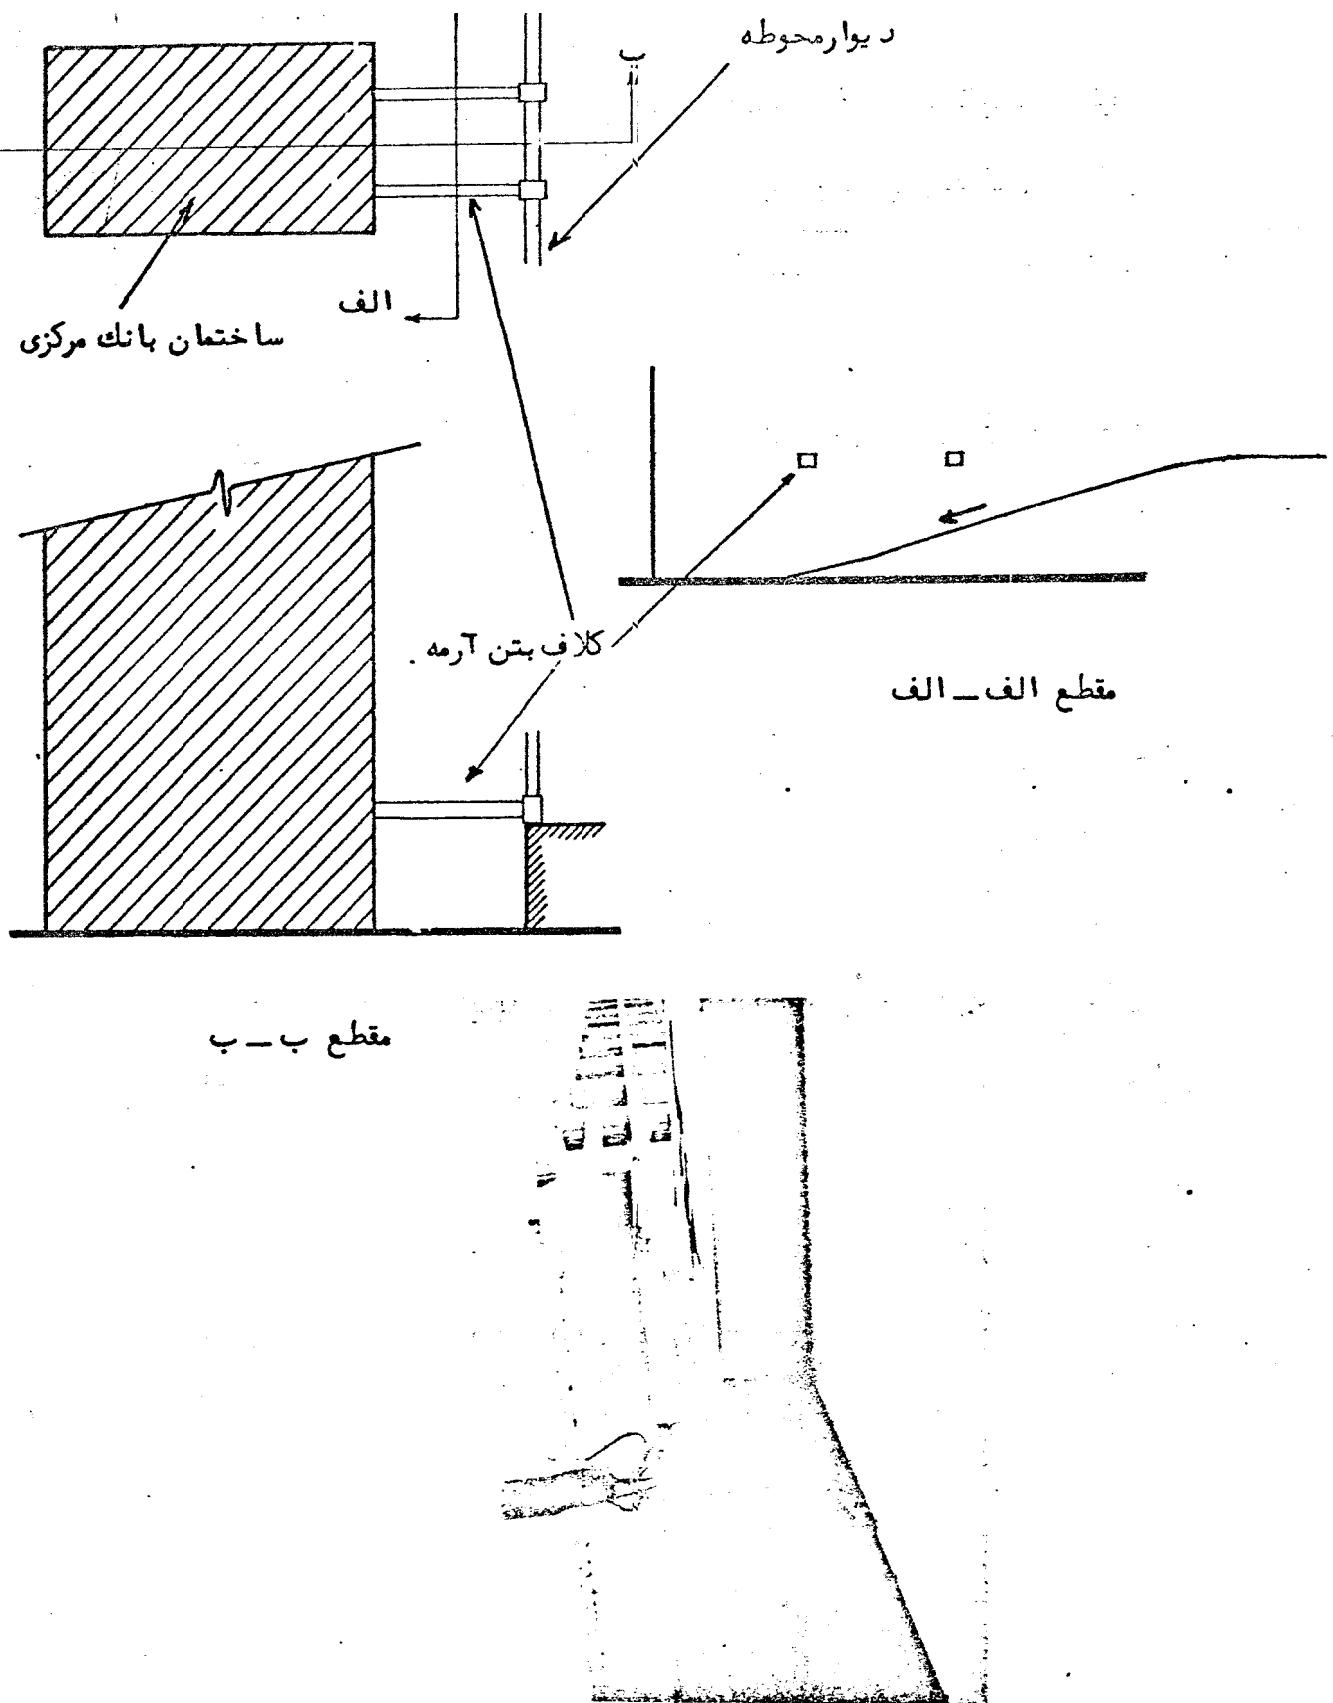
بانک مرکزی نیکاراگوا (اتصال ستونهای ساختمان
اصلی به دیوار محوطه با کلاف بتن آرم)

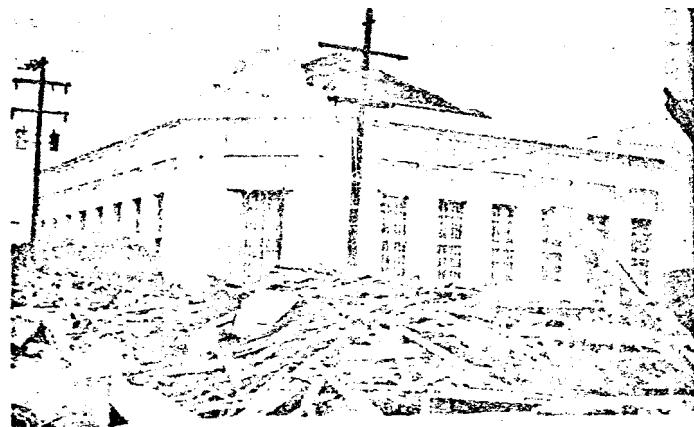
قسمت قدیمی ساختمان بانک ملی نیکاراگوا، سقف بتن آرمه گنبدی
(خسارت وارد ه باین ساختمان از یاره ترکهای جزئی در دیوارها و
ریخته شدن سفال های روی سقف گنبدی تجاوز نمیکند)

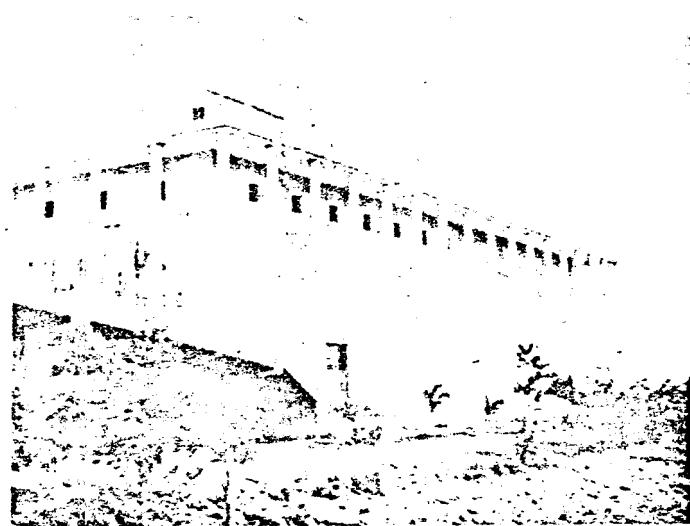
ساختمان تأثیرملی (نمای خارجی)

در اثر زلزله تنها اندود روی پاره‌ای از دیوارهای ترک برداشته و خسارتی به ساختمان وارد نشده است، بطور کلی ساختمانهای باد دیوار بتن آرمه برشی در زلزله ماناگوآ بهترین امتحان را داده است و ساختمان تأثیرملی از ساختمانهایی است که این مدعای اثبات می‌کند.

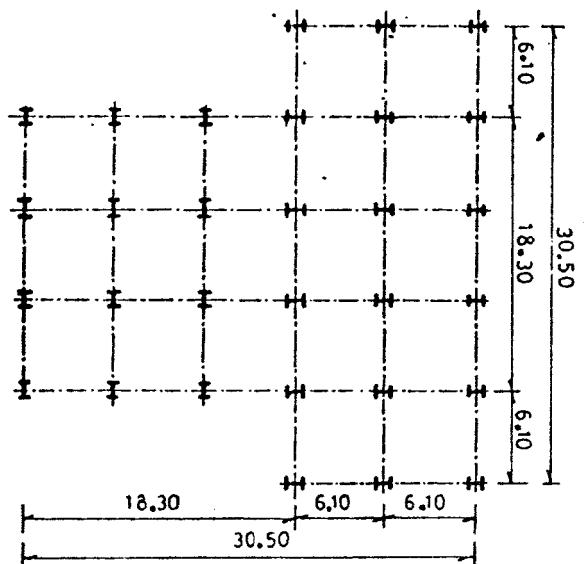
دیوارهای خارجی ساختمان از طبقه دوم به بالا از صفحات بوج دارفلزی ساخته
شده و دیوارسازی قسمت زیرین با بلوك پیش ساخته بتنی انجام گردیده است .
پذیر استفاده از اسکلت و جدا رهای فلزی موجب گردیده که ساختمان فعلی انعطاف
(Flexible) باشد و این امر را زد یار مقاومت ساختمان در برابر زلزله بسیار
مؤثر بوده است ، در اثر زلزله دیوارهای طبقه زیرین که باصالح بنائی شکننده غیر مسلح
(بلوك بتنی) ساخته شده خرد گردیده و در دیوارهای داخلی طبقات نیز ترک های
ایجاد شده است .

دیوارهای خارجی در طبقه اول بلوك
بتنی و طبقات دیگر صفحات موج رارفلزی است

"اساساً" وجود دیوار رفاقتیه بین ستونها با انعطاف پذیری ساختمان سازگار
نیست و موجب کم شدن پرید طبیعی ساختمان و در نتیجه ازدیاد اثر نیروی واردہ از زلزله
بساختمان میگردد و هرگاه این دیوارها نتوانند بصورت دیواربرشی کار کرده و برندۀ قسمتی
از بارگانی ساختمان گردند اثر منفی در مقاومت ساختمان در برابر زلزله خواهند
داشت . در این قبیل موارد باید سعی کرد که حتی العقد ورد دیوارهایی که رول دیوار
برشی را ندارند در خارج از ستونها اقرار گیرند .

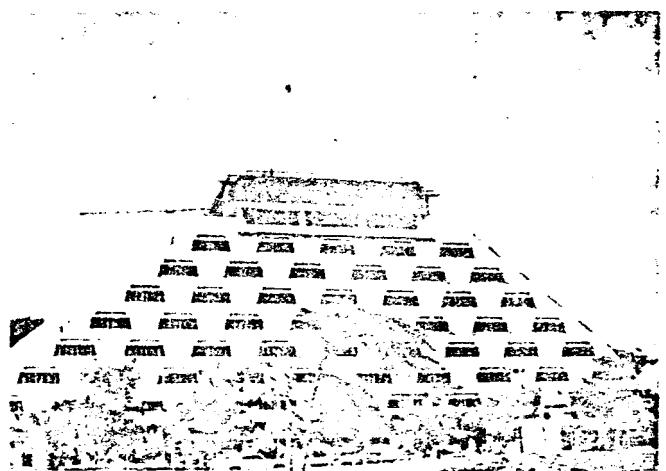
دیوارهای ساختمان از بلوک پیش ساخته شده بتنی ساخته شده است و به این دیوارها خساراتی وارد شد و خصوصاً در دیوارهای خارجی بین طبقات دوم و پنجم و در دیوارهای داخلی طبقات بالاتر که شدیدی ایجاد شد.

ساختمان هتل اینترکنتینانتال
(۵ ماه بعد از زلزله) →
بطوریکه ملاحظه میشود طبقات بالا را تجدید ساختمان مینمایند، همچنین دیوارهای بابلوب بتنی بین پنجره ها که در اثر زلزله خسارت دیده ترمیم کرد هاند

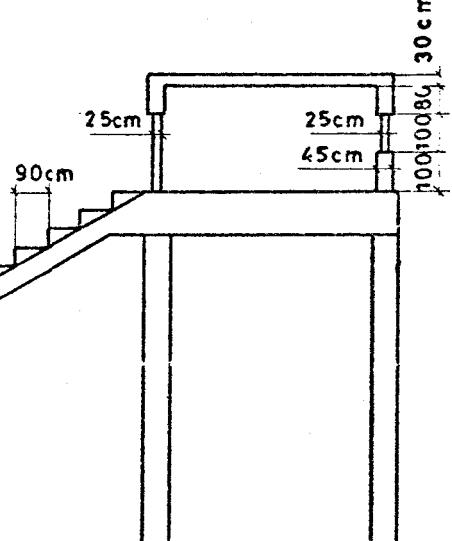
خسارت به ستون بتن آرمه
در محل تلاقی با تیرشیب دار

The oval shaped stadium of Managua was heavily damaged by the earthquake. The sloping reinforced concrete floor around this stadium supported by reinforced concrete columns was damaged at the points of column-beam connections (page 46 of p.t.).

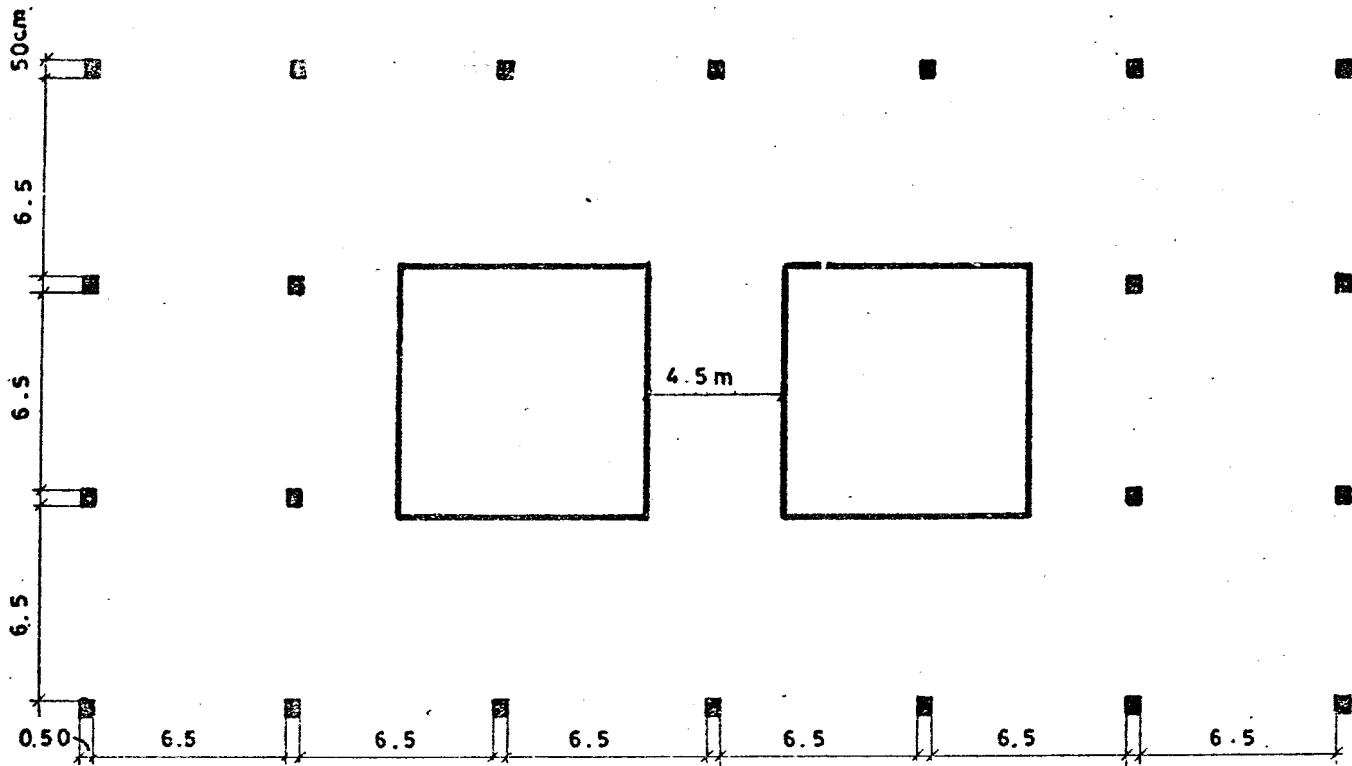
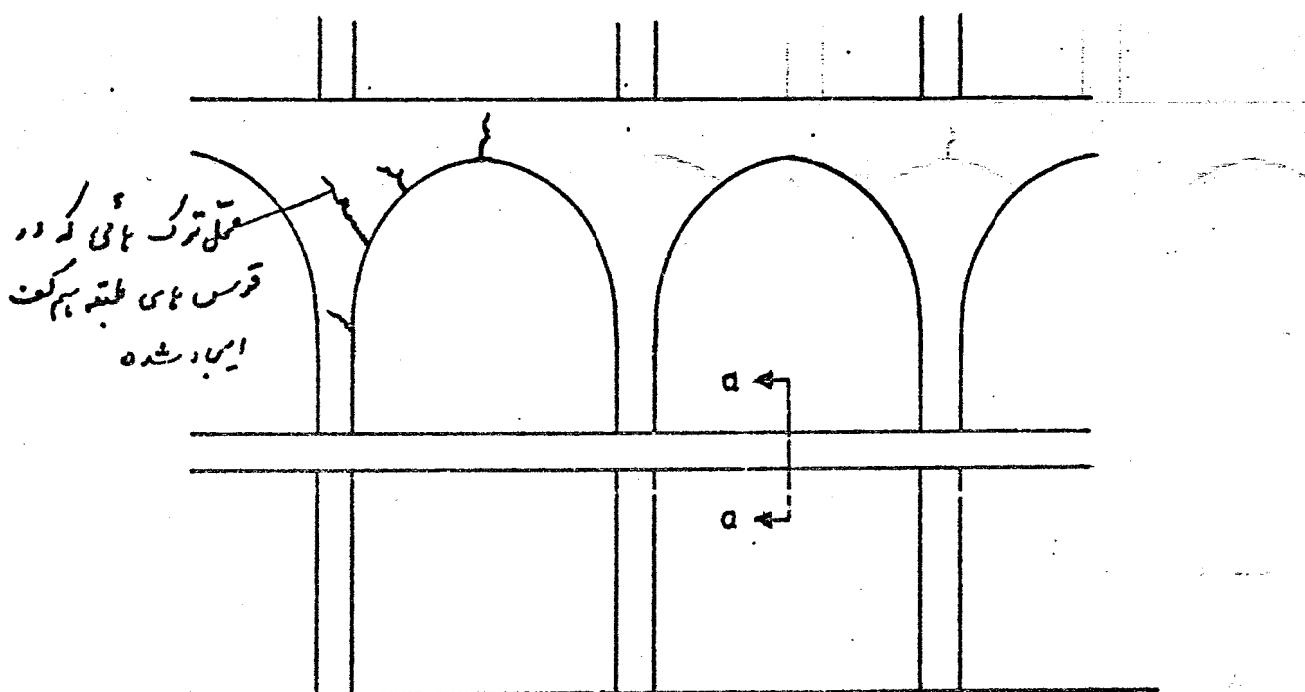
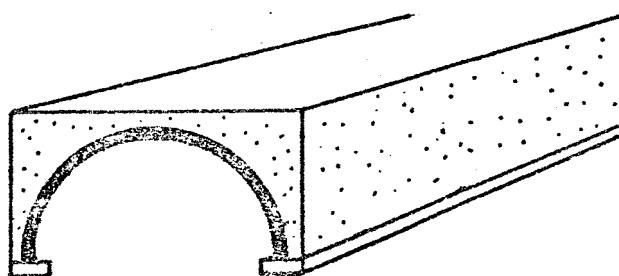
در طبقات بالا در محل تلاقی تیرهای اصلی با دیوارهای پتن آرم مقدار قابل توجهی ازین زیرتیر ریخته است و این امر ممکن است ناشی از وجود عزم معکوس قابل توجه زلزله در این نقاط باشد.

خسارت به پایه های طبقه هم کف در
 محل شروع قوس

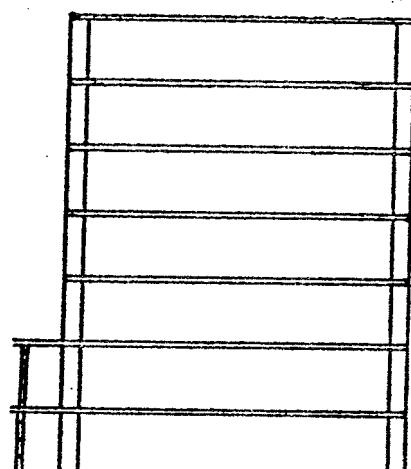
قسمت نیم طبقه ساختمان
مرکز تلفن که قسمتی از
پوشش بروی دیوار می
بلوك بتني قرار دارد شده
است
